第8回 東名遺跡保存モニタリング委員会

別冊資料

令和7年3月17日

佐賀市

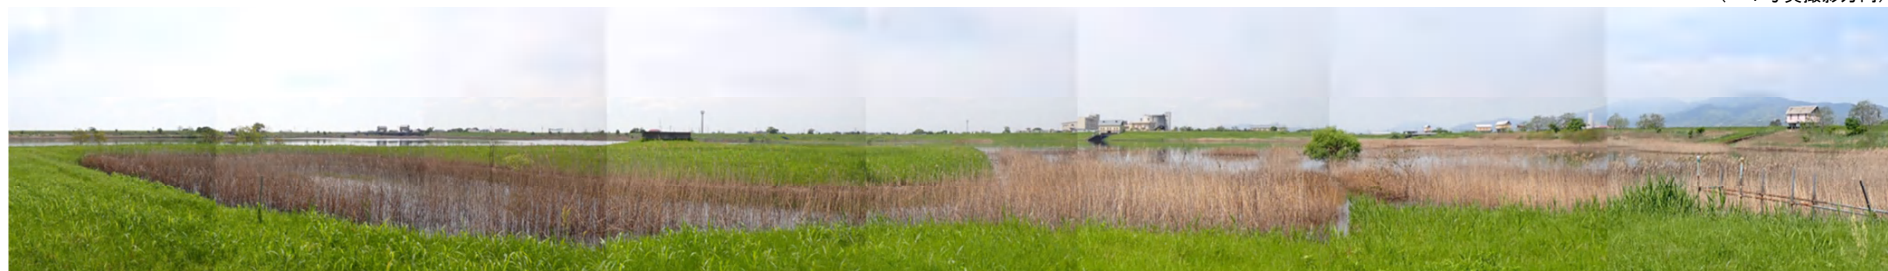
③ 北西方向より

点検年月日	2024年4月25日(木)	天候	晴	対象貝塚	第3貝塚
点検結果	芝の活着状況は良好である。			波による洗堀が見られる。新たな覆土表面のクラックや覆土法面のガリ浸食は確認されなかった。

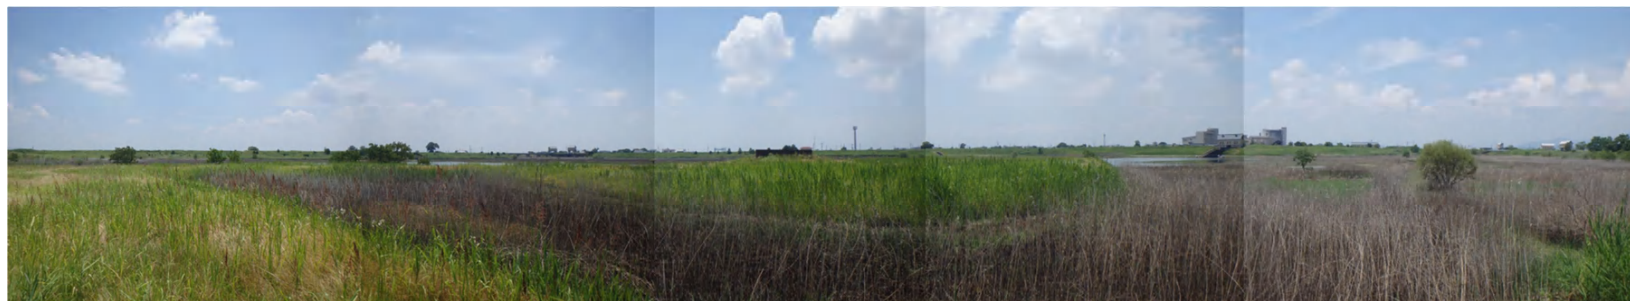
③ 北西方向より

点検年月日	2024年6月12日(水)	天候	晴	対象貝塚	第3貝塚
点検結果	芝の活着状況は良好である。			波による洗堀が見られる。新たな覆土表面のクラックや覆土法面のガリ浸食は確認されなかった。

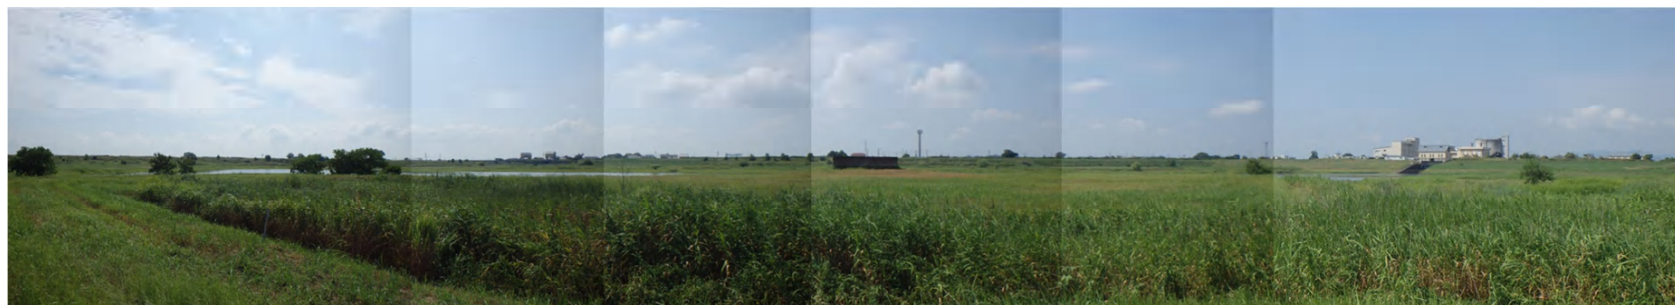
③ 北西方向より

点検年月日	2024年8月16日(金)	天候	晴	対象貝塚	第3貝塚
点検結果	芝の活着状況は良好である。			波による洗堀が見られる。新たな覆土表面のクラックや覆土法面のガリ浸食は確認されなかった。

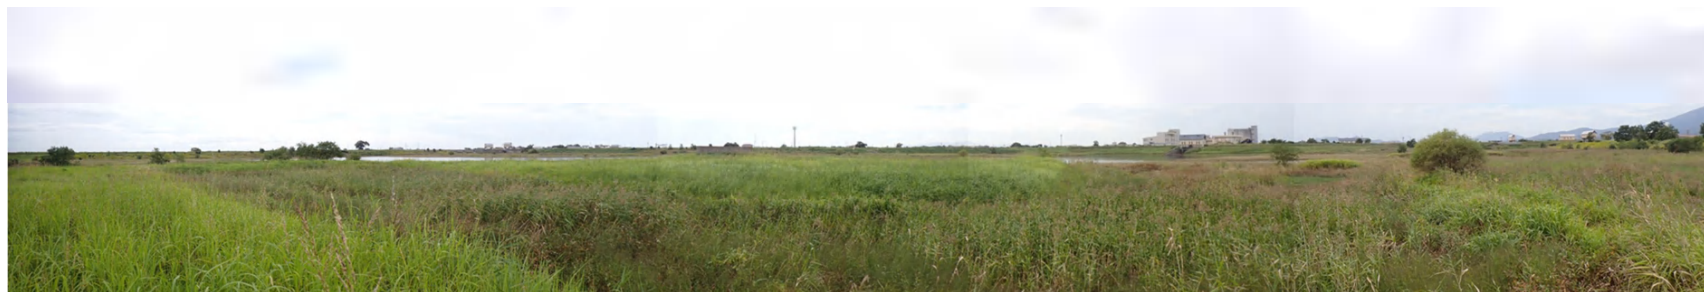
③ 北西方向より

点検年月日	2024年10月15日(火)	天候	晴	対象貝塚	第3貝塚
点検結果	芝の活着状況は良好である。			波による洗堀が見られる。新たな覆土表面のクラックや覆土法面のガリ浸食は確認されなかった。

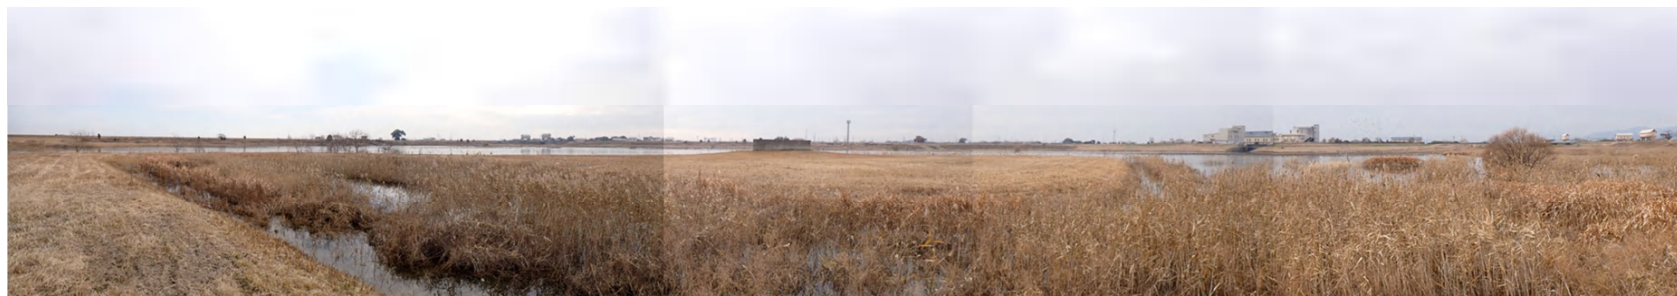
③ 北西方向より

点検年月日	2024年12月25日(水)	天候	晴	対象貝塚	第3貝塚
点検結果	芝の活着状況は良好である。			波による洗堀が見られる。新たな覆土表面のクラックや覆土法面のガリ浸食は確認されなかった。

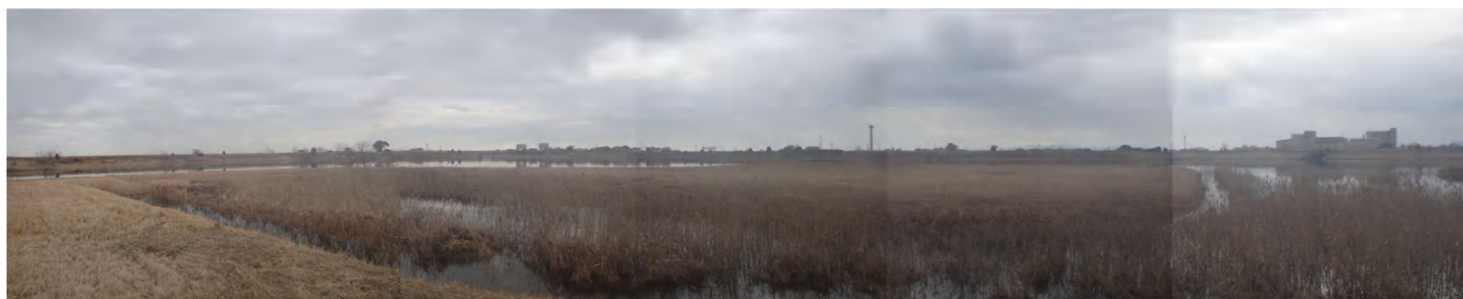
③ 北西方向より

点検年月日	2025年2月10日(月)	天候	晴	対象貝塚	第3貝塚
点検結果	芝の活着状況は良好である。			波による洗堀が見られる。新たな覆土表面のクラックや覆土法面のガリ浸食は確認されなかった。
