令和4年度東名遺跡保存モニタリング委員会(第6回) 説明資料

令和4年11月18日
佐賀市

2-2.目視点検結果

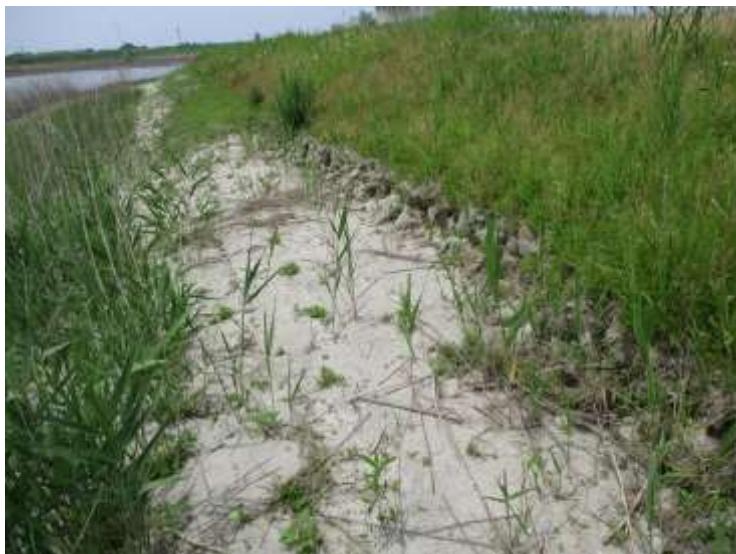
点検ポイント	第3貝塚	第4貝塚	第5貝塚	第6貝塚
芝の活着	良好	良好	良好	良好
クラックの有無	なし	なし	なし	なし
浸食の有無	水際の浸食あり※	なし	なし	なし
植生の異常	なし	なし	なし	なし
動物の侵入等	なし	なし	なし	なし
備考	※覆土のさらに覆土部分	東側覆土法面に捨石施工済	ブロックマットにより補強済	ブロックマットにより補強済

第3貝塚東側法面(水際浸食状況)

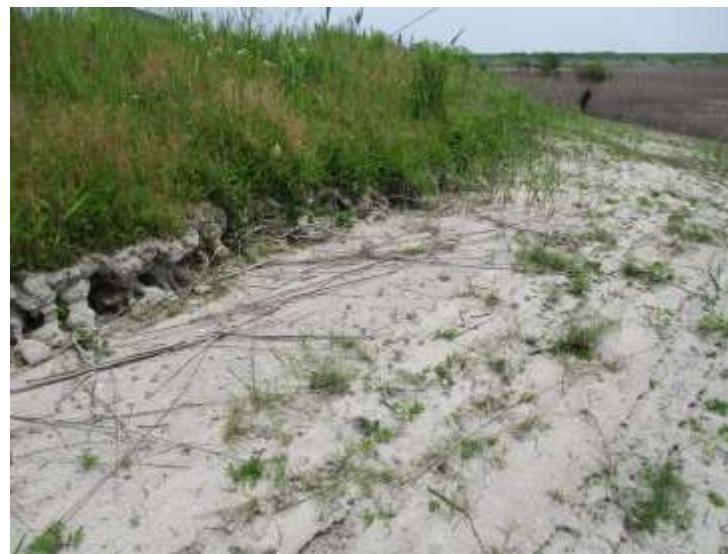
第3貝塚南側法面(水際浸食状況)

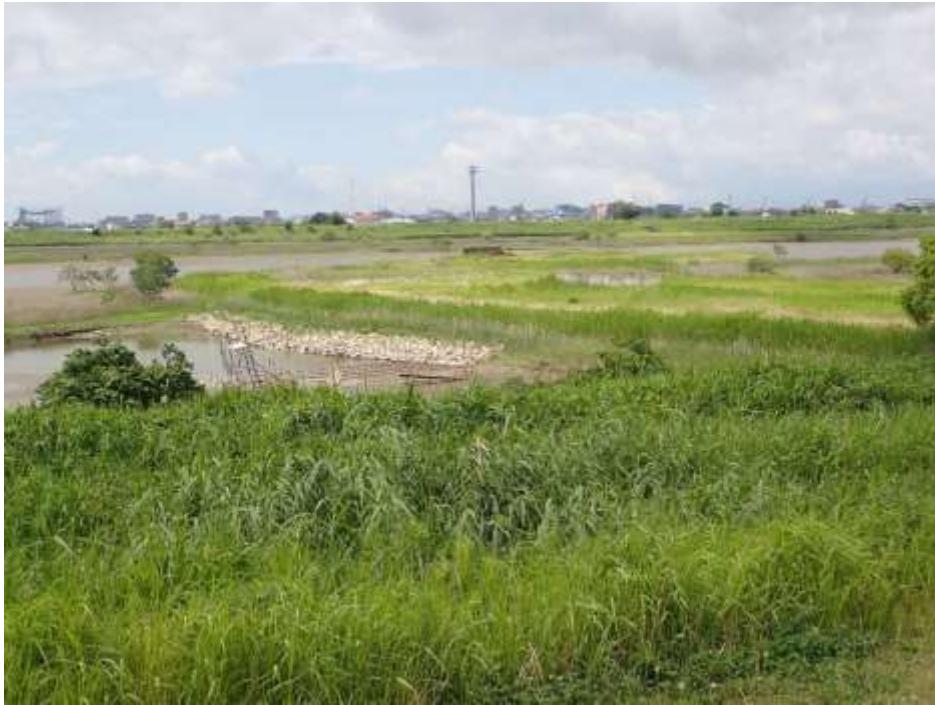
①第4, 5貝塚全景 2022年6月23日撮影

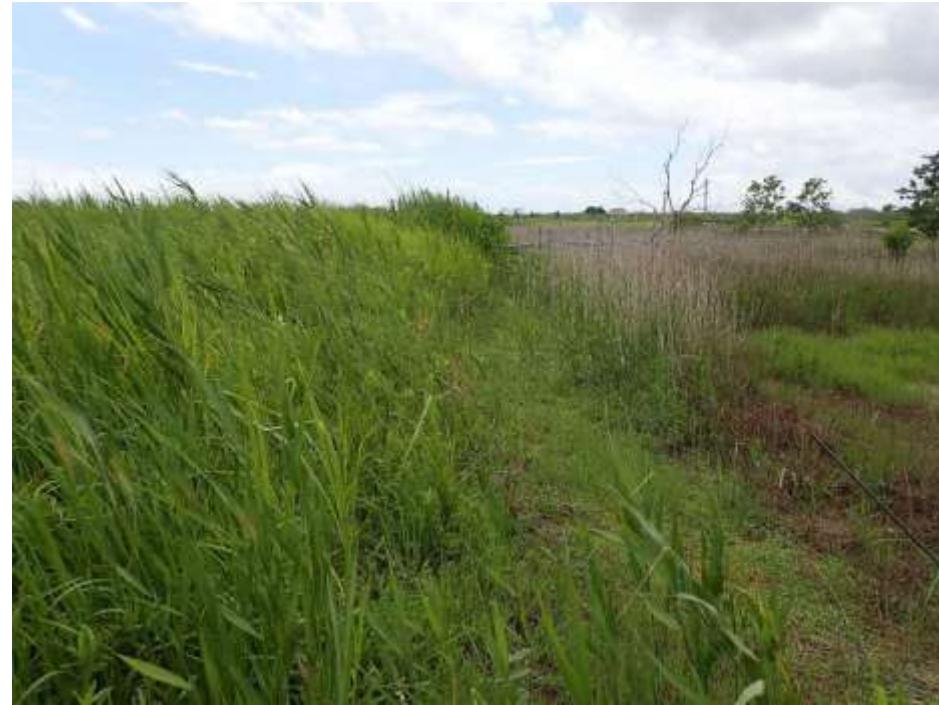
②第5貝塚 2022年6月23日撮影

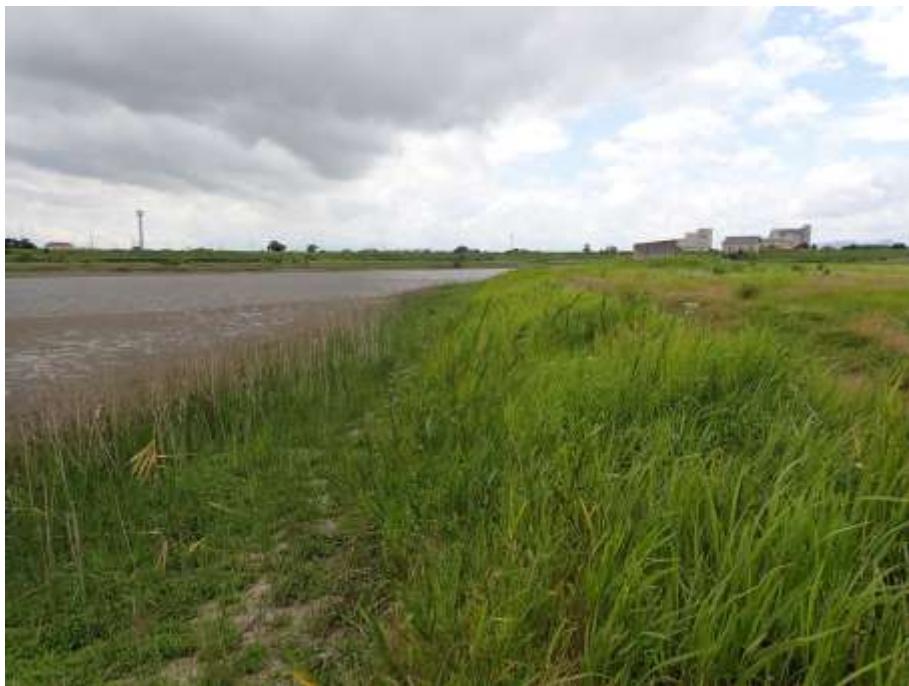
③第3貝塚 2022年6月23日撮影

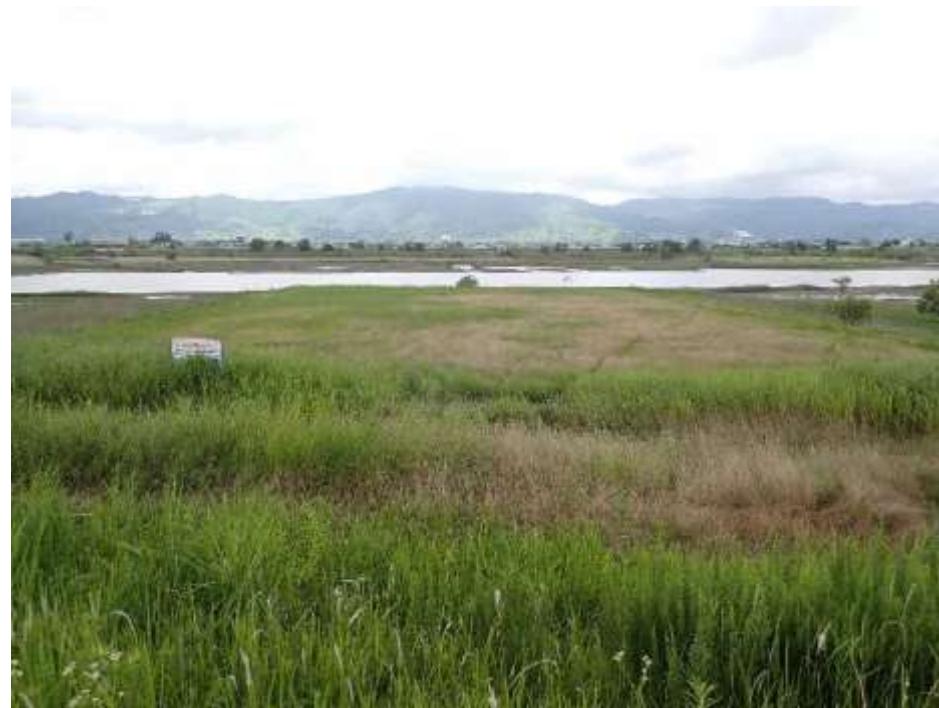
④第6貝塚全景 2022年6月23日撮影

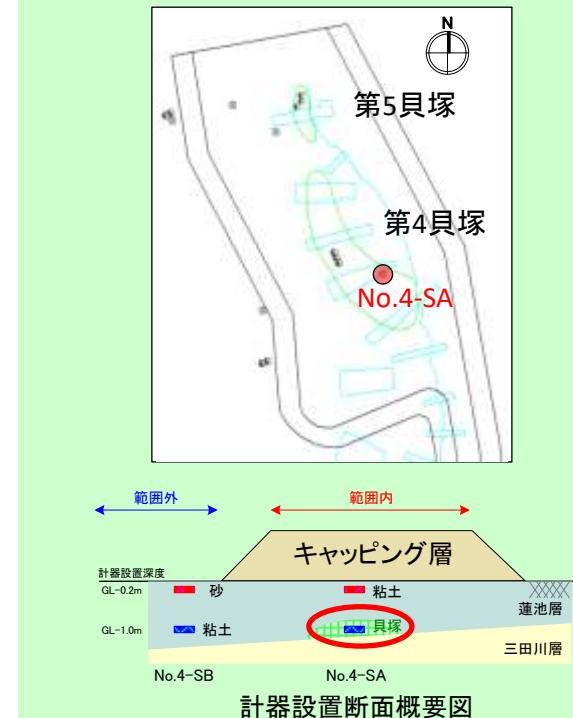
● 土壌環境モニタリング

- ・キャッピング内の土壌水分は安定している(わずかな年周期の変動は見られる)。
- ・キャッピング内の地中温度は安定している(年周期の変動は見られる)。

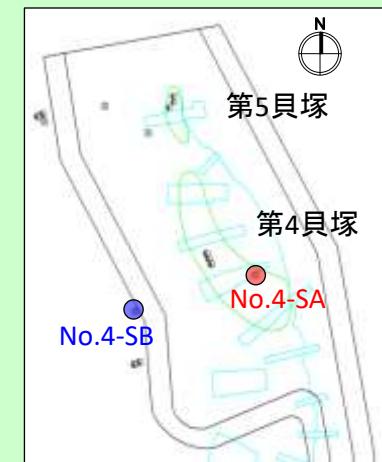
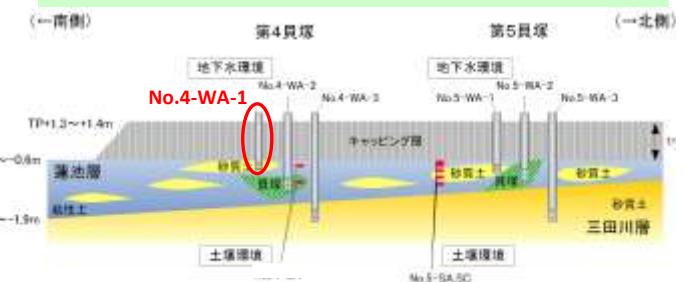
●地下水環境モニタリング (全データは参考資料集参照)

- ・酸化還元電位は0~+200mV程度で変動している。近年、やや上昇傾向。
- ・pHは6~7と概ね安定している。
