佐賀市 トンネル長寿命化修繕計画

佐賀市役所 建設部 北部建設事務所

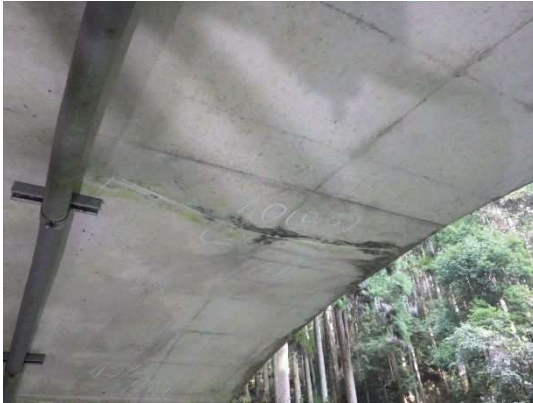
覆工コンクリートの天端のひび割れ
(けいのん森の花道)

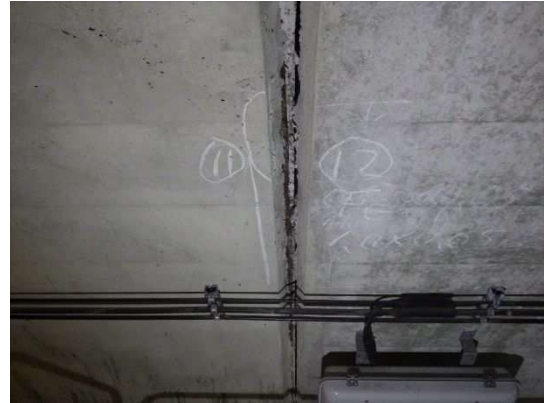
目地部の鉄筋露出・腐食
(けいのん森の花道)

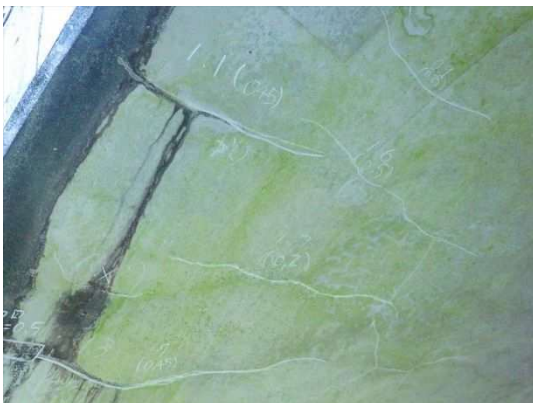
覆工コンクリートの天端のひび割れ
(須田トンネル)

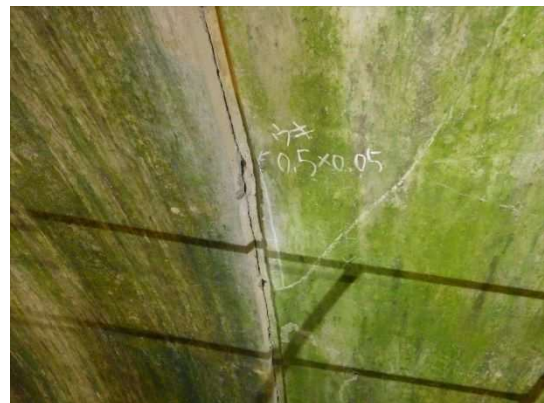
覆工コンクリート側壁部のうき
(須田トンネル)

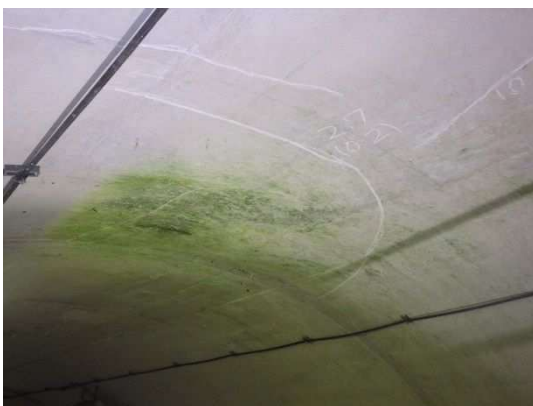
覆工コンクリート天端のひび割れ
(畑瀬トンネル)

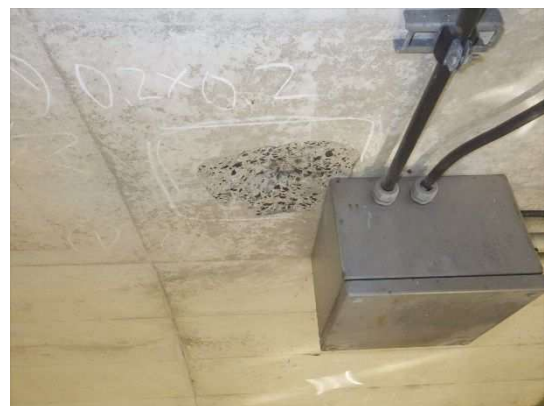
覆工コンクリートのはく離
(畑瀬トンネル)

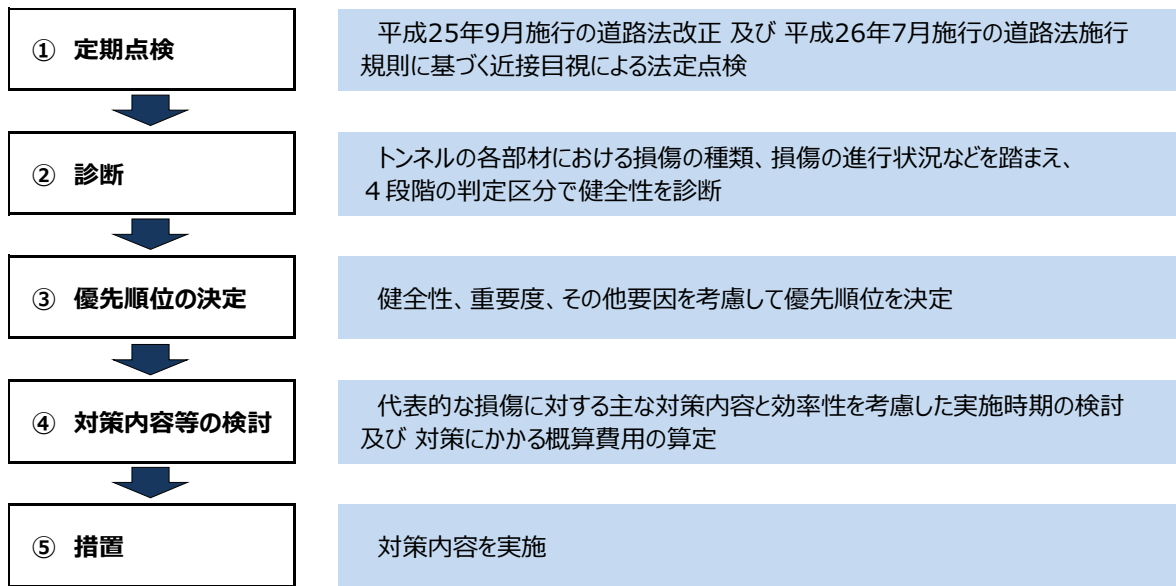
法定の定期点検から修繕等の措置までのフローは以下のとおりです。

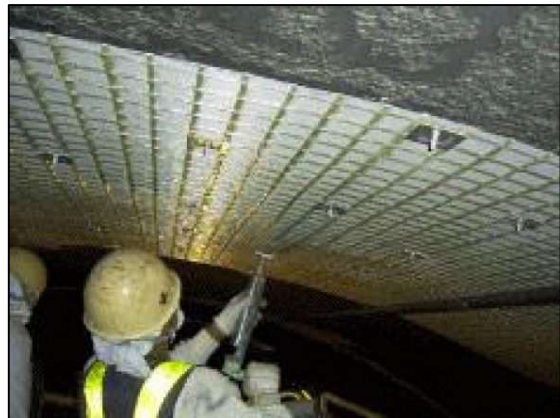
はく落防止対策（ネット工（FRPメッシュ））

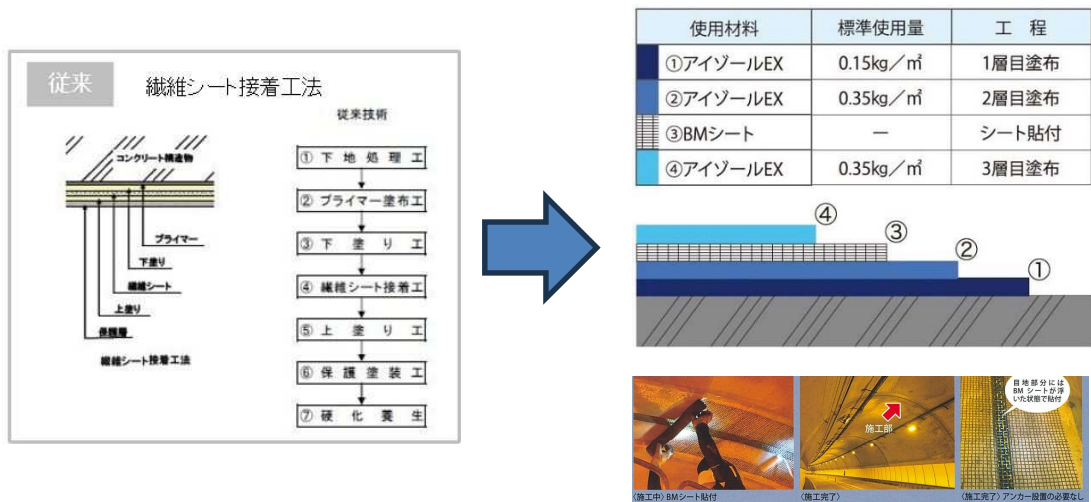
●NETIS（新技術情報提供システム掲載） 「BM シート工法 KK-240058-A」

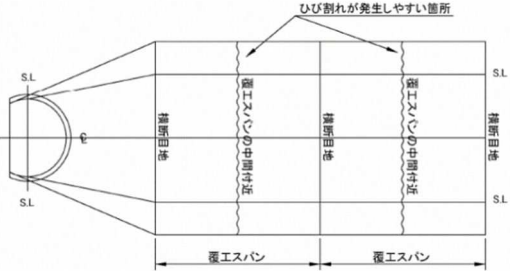
<p>覆工スパン中間付近に発生する変状</p>

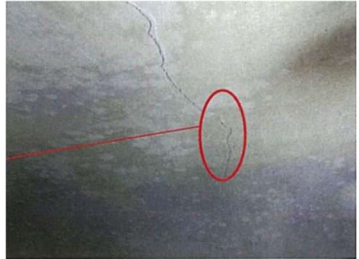
<p>覆工スパン中間付近のひび割れ</p>
<p>顕著な変状の周辺 ひび割れ箇所</p>	<ul style="list-style-type: none"> ● ひび割れ周辺に複数の別のひび割れがあり、ブロック化してうきやはく離が発生する場合がある。

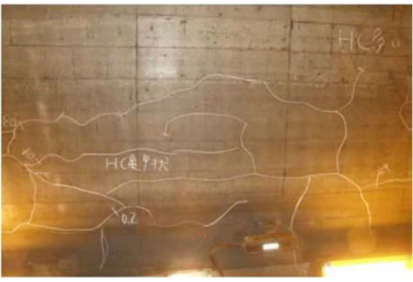
<p>複数のひび割れによる覆工コンクリートのブロック化</p>
<p>覆工等の変色箇所</p>	<ul style="list-style-type: none"> ● ひび割れがあり、そこから遊離石灰や錆び汁等が出ている場合が多い。また、その周辺を打音検査するときやはく離が生じている場合がある。

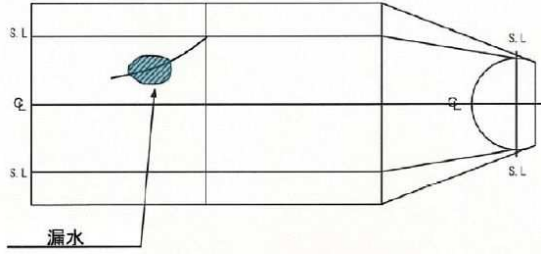
<p>覆工コンクリートの変色</p>
<p>顕著な変状の周辺 漏水箇所</p>	<ul style="list-style-type: none"> ● ひび割れや施工不良（豆板等）より漏水し、その付近にうきやはく離が生じている場合がある。

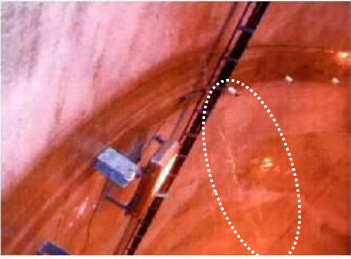
<p>ひび割れからの漏水</p>
<p>覆工の段差箇所</p>	<ul style="list-style-type: none"> ● 異常な力が働いた場合や施工の不具合等の原因により、構造的な弱点となっている場合がある。

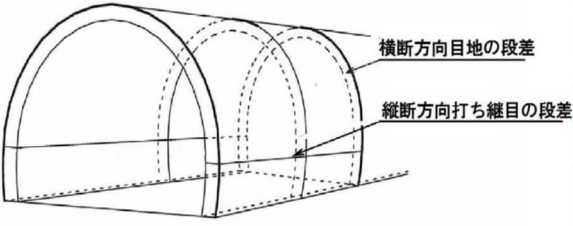
<p>横断方向目地の段差 縦断方向打ち継目の段差</p>

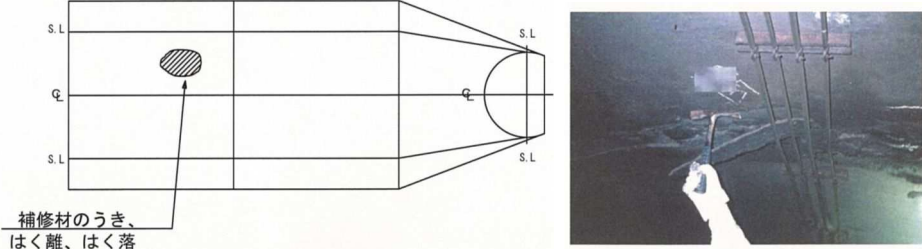
<p>補修材のうき、はく離、はく落</p> <p style="text-align: center;">補修材のうき、はく離、はく落等の変状</p>
コールドジョイント付近に発生した変状箇所	<ul style="list-style-type: none"> ● コールドジョイントの付近はひび割れが発生しやすく、コンクリートがブロック化する場合がある。

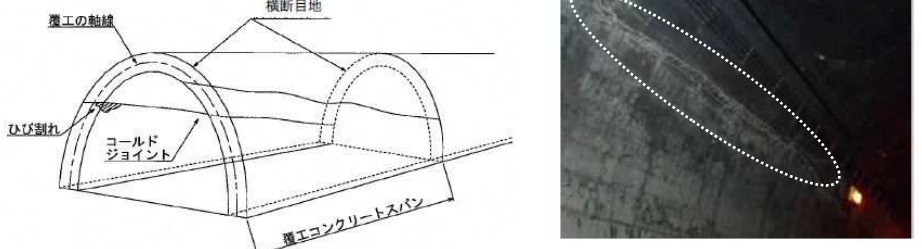
<p style="text-align: center;">コールドジョイント付近に発生するひび割れ</p>
附属物	<ul style="list-style-type: none"> ● トンネル内附属物本体やその取り付け部材について、固定するボルトの緩みや部材の腐食等により、附属物本体の落下等につながる場合がある。 ● アンカーボルト付近に生じた覆工コンクリートのひび割れが、脱落の原因となる場合がある。

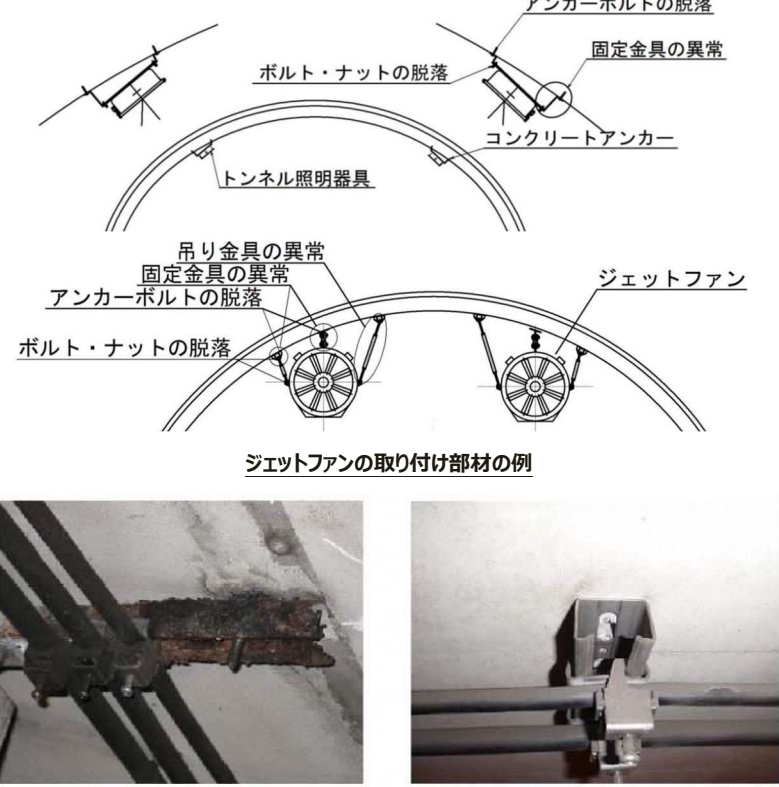
<p style="text-align: center;">ジェットファンの取り付け部材の例</p> <p style="text-align: center;">固定金具の腐食とアンカーボルトの脱落の例</p>
