農作業事故防止

農作業安全チェック

～乗用型トラクター～

農作業安全チェック ～コンバイン～

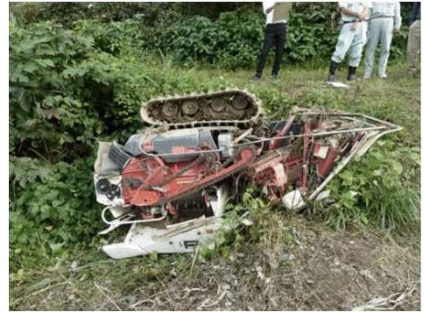
① 農道からの転落事故（死亡）

【概要】 狭い道からほ場に入ろうとした際、草で覆われた路肩を踏み外して約1.5m転落し、コンバインの下敷きとなってしまった。

- ① 道の幅員がしっかり確保されていなかった
- ② 危険個所の視界確保や確認・目印設置ができていなかった
