# 三重津海軍所跡 23 区(船屋地区)調査 現地説明会資料

佐賀市では平成 21 年度より三重津海軍所跡の発掘調査を継続的に実施しています。本年度は船屋地区を対象に実施しています。船屋地区の発掘調査は、平成 21 年度(8 区・17 区)につづき 3 箇所目になりますが、入り江(現在の漁港)の南東側にあたる早津江川河岸部の調査は今回が初めてとなります。発掘調査の結果、長さ 50 m 程(46.8m 以上)の大型の建物が存在したことが判明しました。

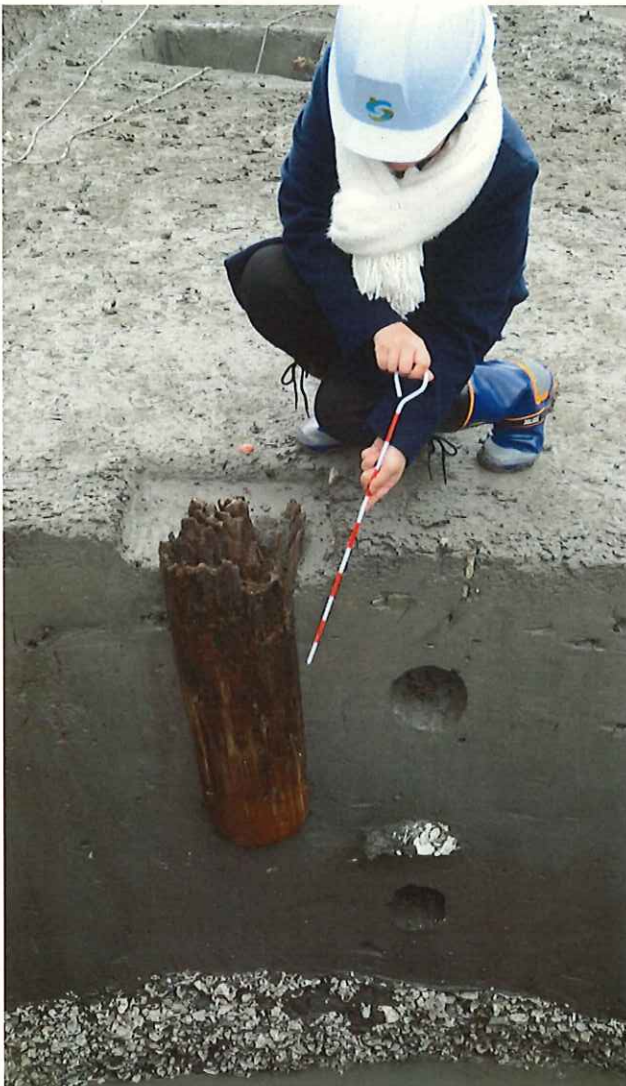
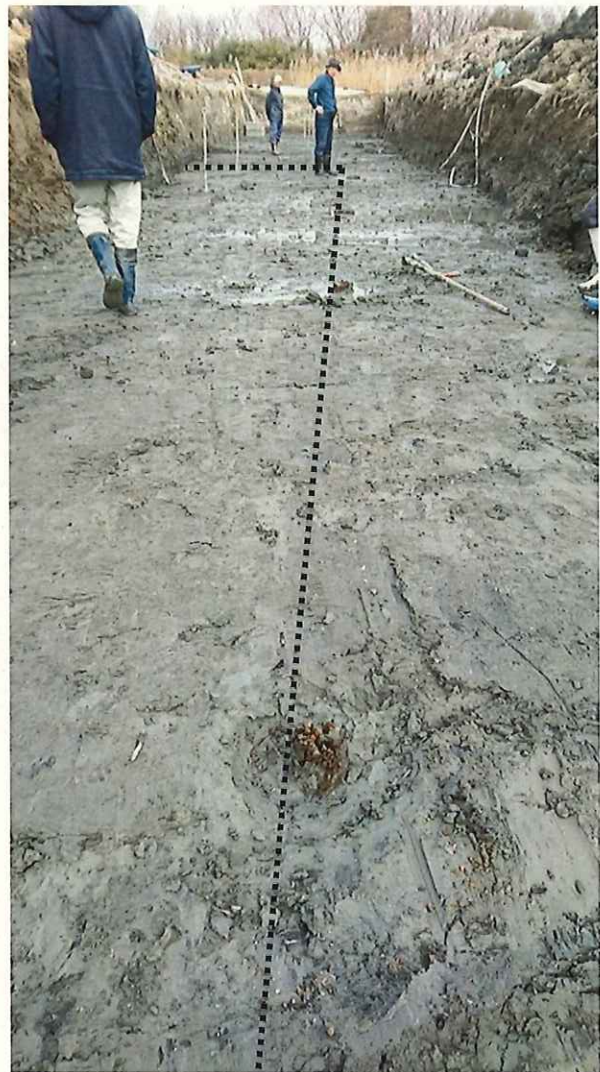
※線内側が検出した建物

また、18 世紀末や幕末期の船屋周辺を描いた絵図を参考にすると、調査区の周囲には土堤がコの字状に築かれていたことが判りますが、この土堤の一部も検出できました。大型の建物は、土堤の内側の細長い区画の全体を使って建てられていたものと考えています。

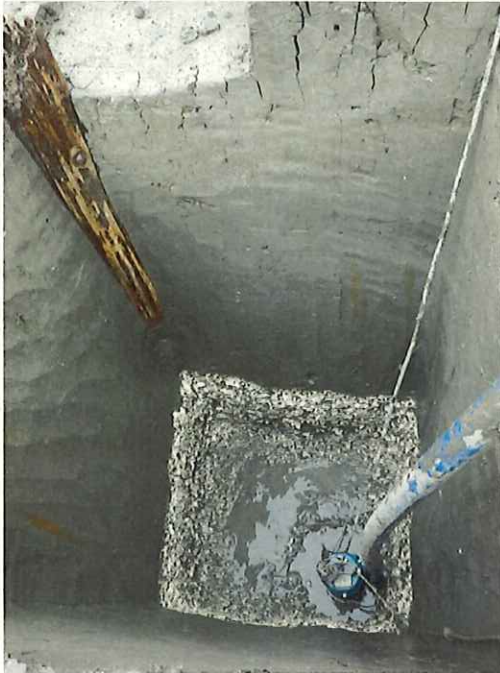
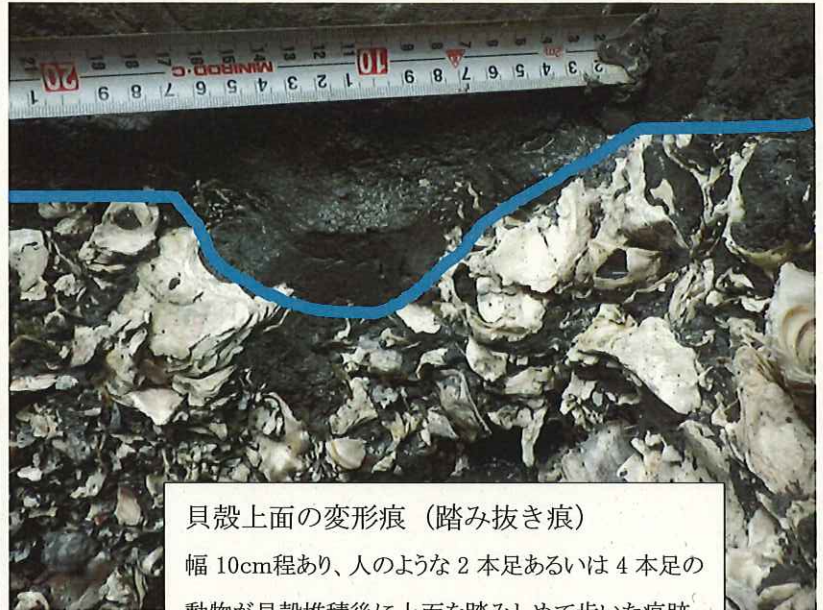
貝殻上面の変形痕（踏み抜き痕）  
幅10cm程あり、人のような2本足あるいは4本足の動物が貝殻堆積後に上面を踏みしめて歩いた痕跡

貝殻上面の変形痕  
（踏み抜き痕）

遺構を検出した地面から1.4～1.6m程下部で密集した貝殻層（厚さ1.5m程）を確認

貝は牡蠣のみで構成され、完全な殻もあるが小さく破砕片が多い。不規則な向きに混交した状態で堆積する。

変形痕は幅10cm程あり、人のような2本足あるいは4本足の動物が貝殻堆積後に上面を踏みしめて歩いた痕跡（生痕）の可能性が高い。貝殻を意図的に投入して安定した基盤を確保した上でなんらかの作業を行った痕跡なのかもしれない。今後、調査全域で変形痕（生痕）が確認できれば、少なくとも貝殻層上面は人工的に造成したものと言える可能性が高まる。三重津船屋土地造成ならびに低地での干拓（掘み）工法の解明にも寄与する発見になると期待される。更なる調査情報を確保に努めたい。

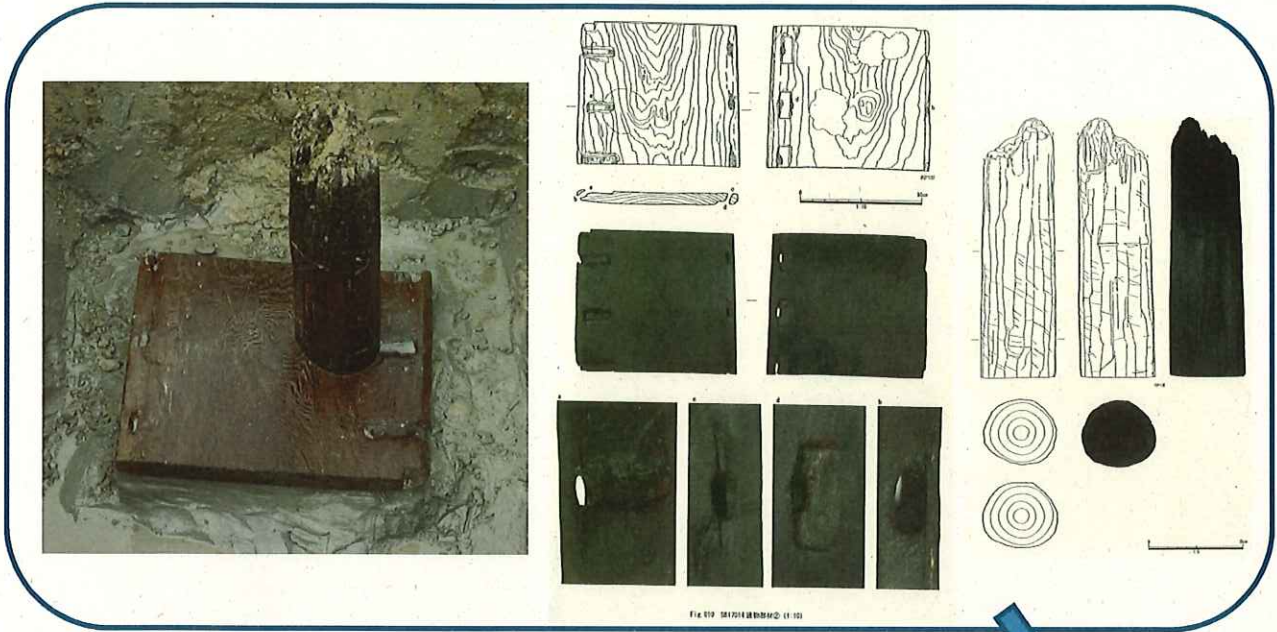
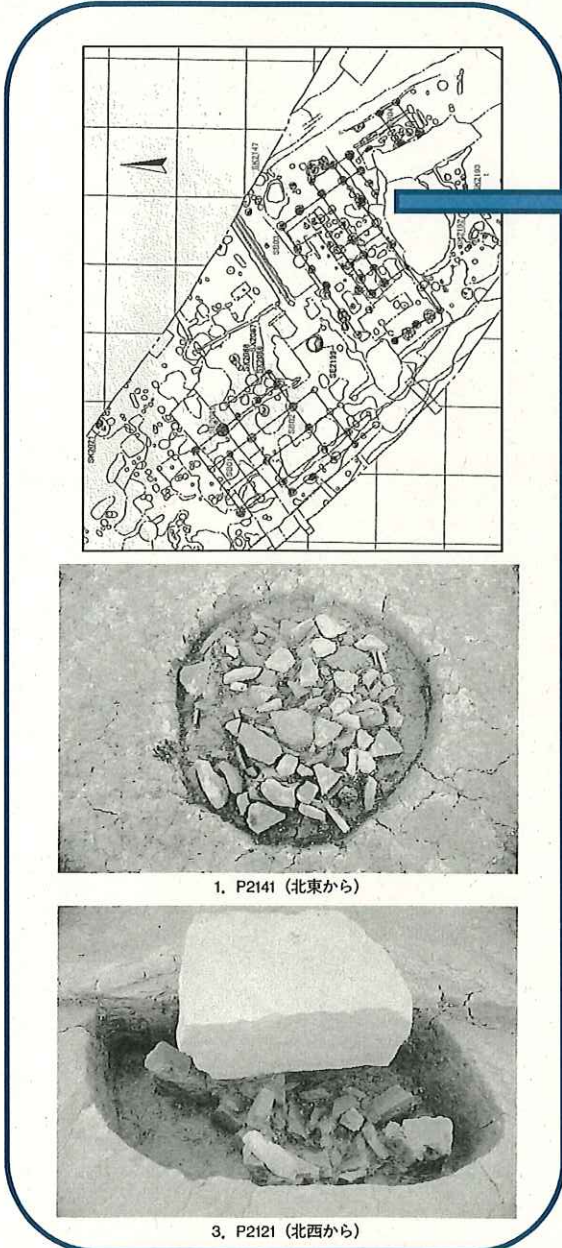
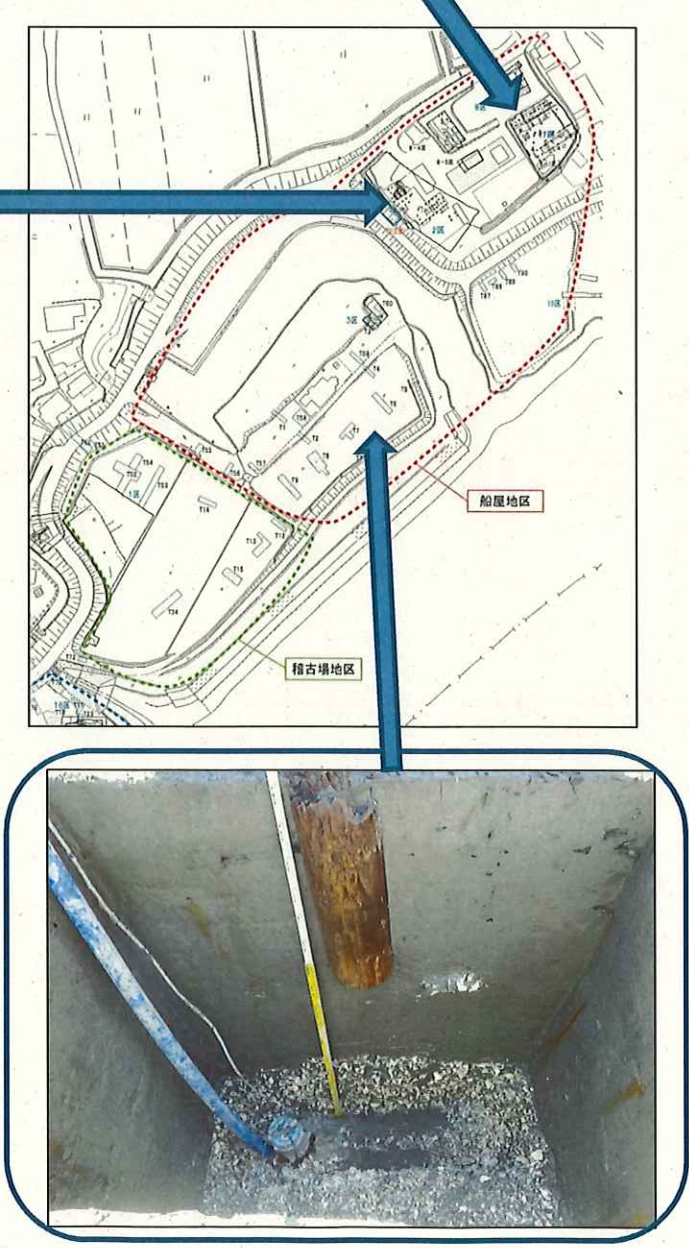
(参考資料) 船屋地区で検出した建物基礎構造比較
