三重津海軍所跡 24 区（船屋地区）調査

現地説明会資料

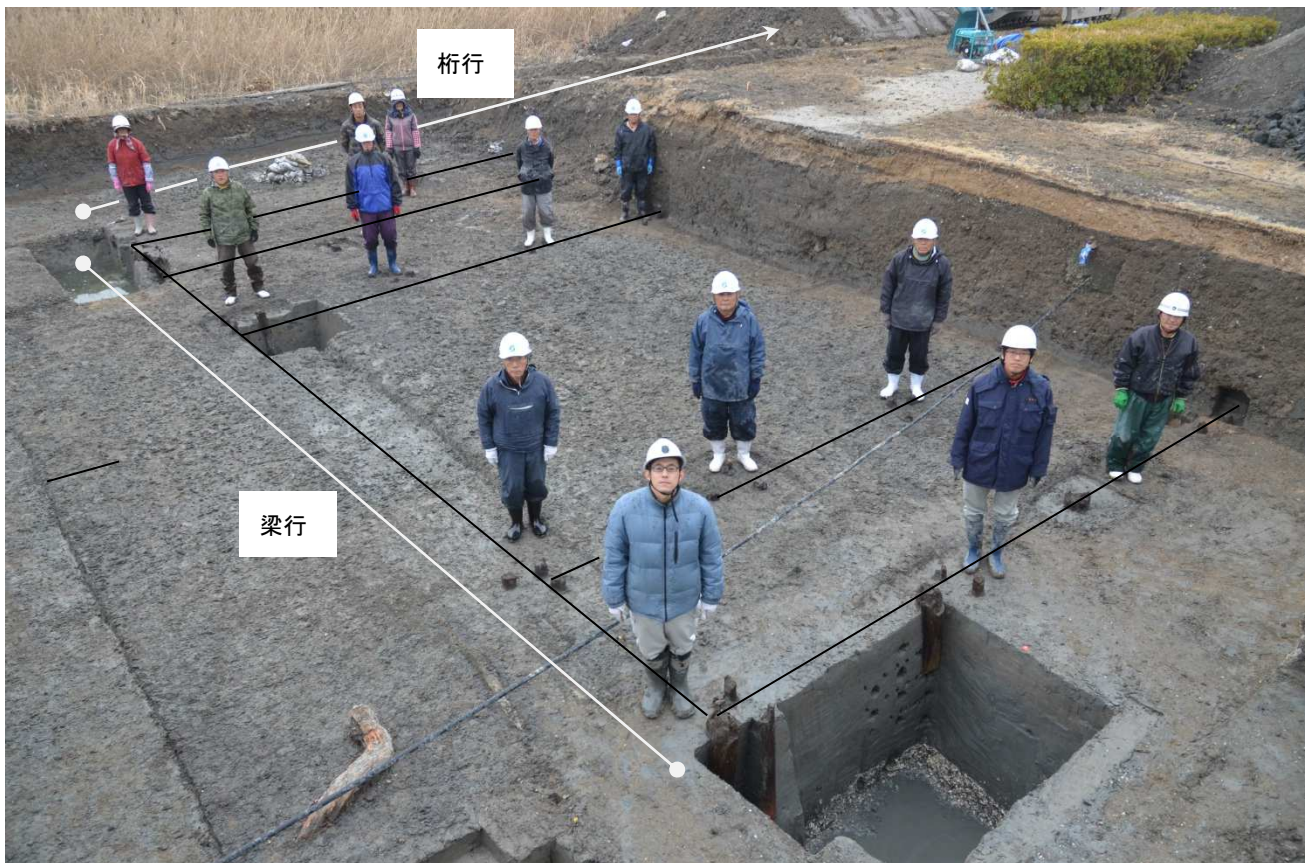
建物端部を俯瞰した写真

写真は建物北東の端のみですが、実際は梁行 12m 程 × 桁行 52.5m 程の大型の建物が存在していました。

当時存在した建物は、写真より更に南西方向に向かって桁が伸びています。

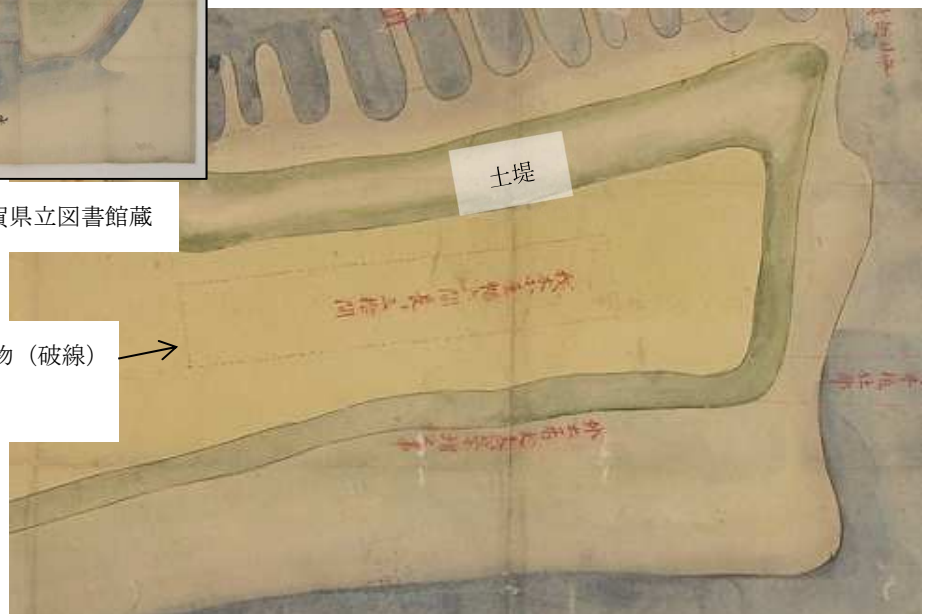
土堤内に建てるのが計画された建物(破線) →
「材木小屋 幅六間 長サ三拾間」

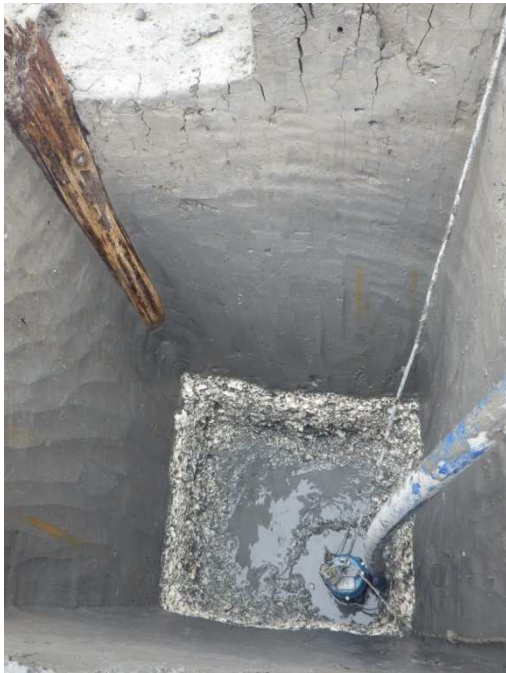
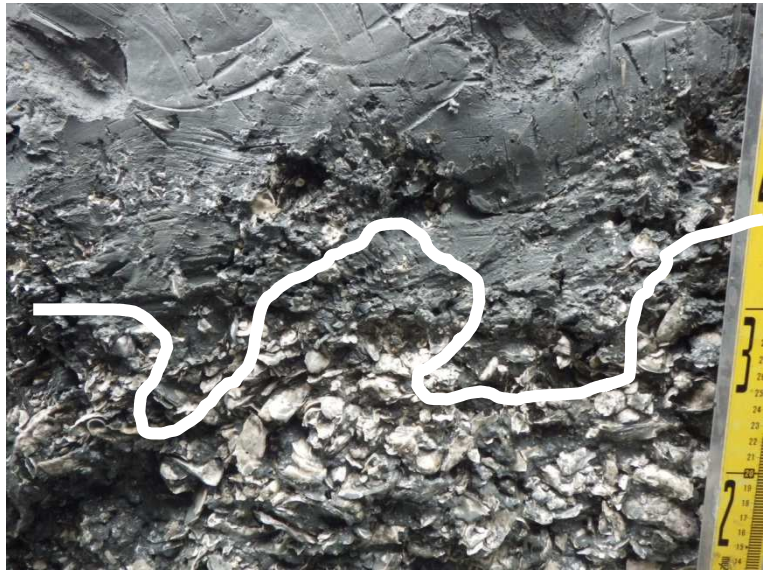
建物地下で検出した厚い貝殻（牡蠣殻）密集層

遺構を検出した地面から1.4～1.6m程下部で密集した貝殻層（厚さ1.5m程）を確認しました

牡蠣のみで構成され、破砕片が多く不規則な向きに混交し、土等の層を挟まず密集して堆積しています。上面に変形痕がみられることから人（2本足）か動物（4本足）が貝殻堆積後に歩いた痕跡（生痕）の可能性が高いです。貝殻を投入して安定した基盤を確保した上でなんらかの作業を行った痕なのかもしれません。今後の調査で性格解明が課題となりました。

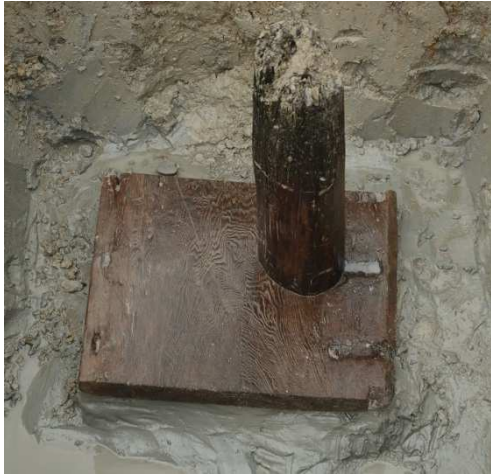
Fig. 010 関船解体材 (1/10)

関船（軍船）解体材を使用

入頭痕
