さがじょうあと 佐賀城跡

—現地説明会資料—

都市計画道路城内線建設に伴う佐賀城跡発掘調査の成果について

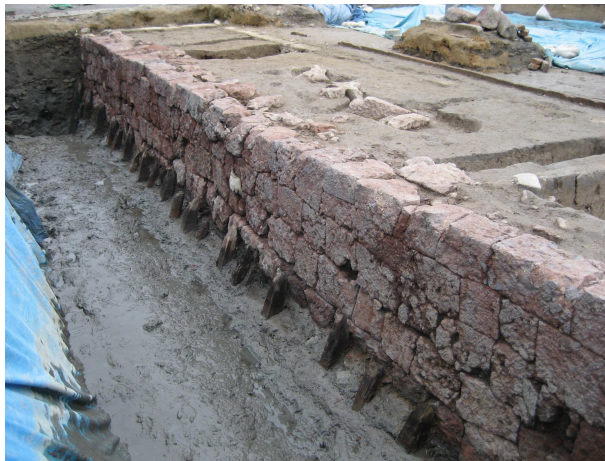
西側土橋赤石護岸検出状況

○土橋南側の赤石護岸がほぼ完全な状態で残っていることが確認できました。

- ・赤石護岸は、まず沈み込みを防止するために木の^{どうぎ}胴木を横に並べ、その上に一辺30cm程のものを5～6段積み上げています。また、積み上げた石の重みで護岸が前面に滑り出すことを防止するため、角杭や丸太杭を^{どうぎ}胴木や^{こしいし}腰石の前に密に打ち込んでいる状況も確認されました。

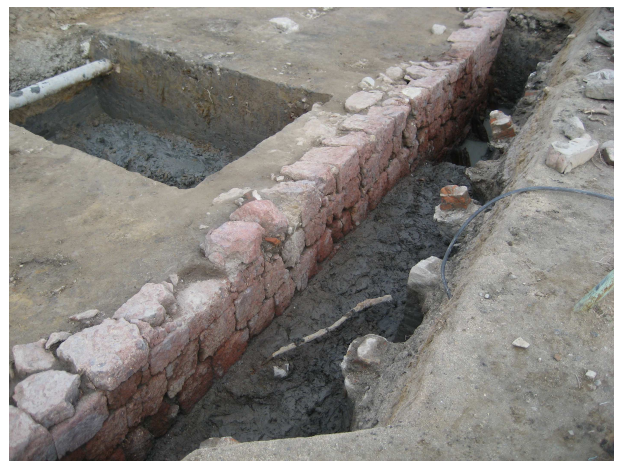
東側土橋赤石護岸検出状況

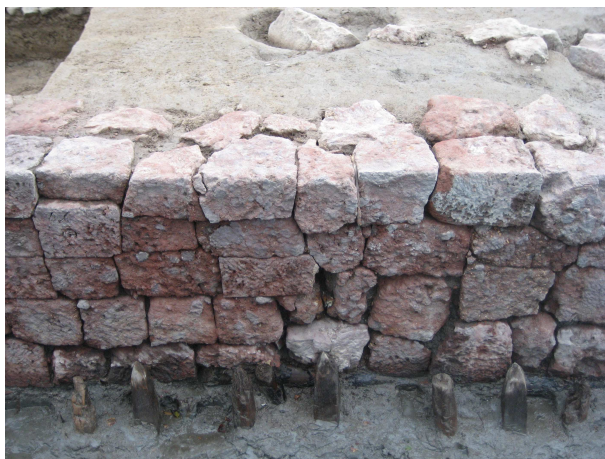
赤石護岸石積み状況（西側土橋部分）

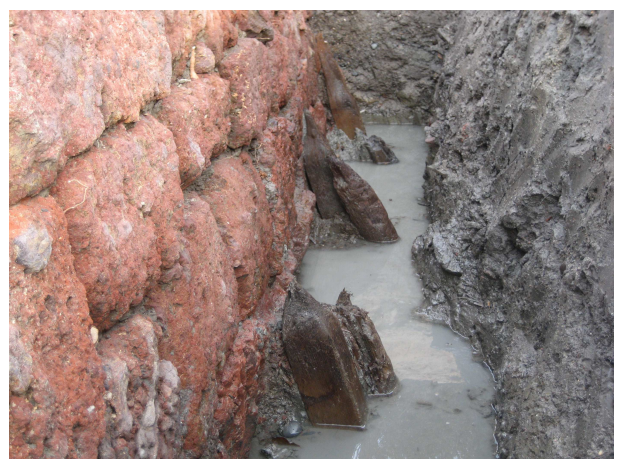
石押さえ木杭検出状況

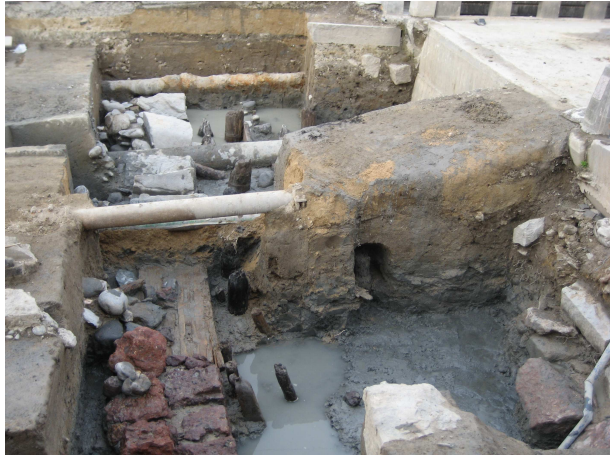
西側土橋東端部検出状況

○通路中途にある木橋の橋台部分には安山岩系石材の割り石^{わ いし}を使用するなど、目的に応じて石材の使い分けを行っていたことが確認されました。

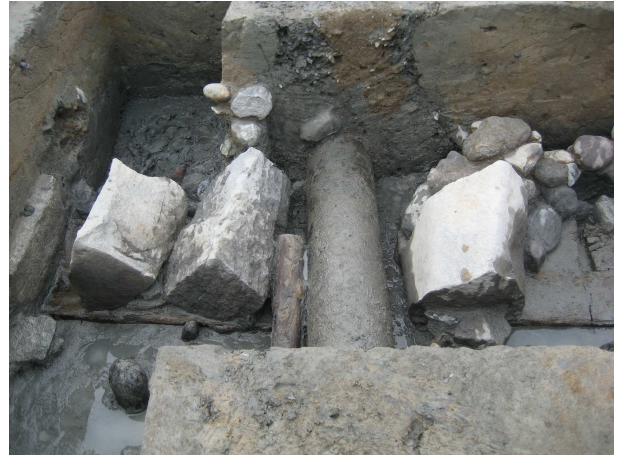
木橋橋台部検出状況

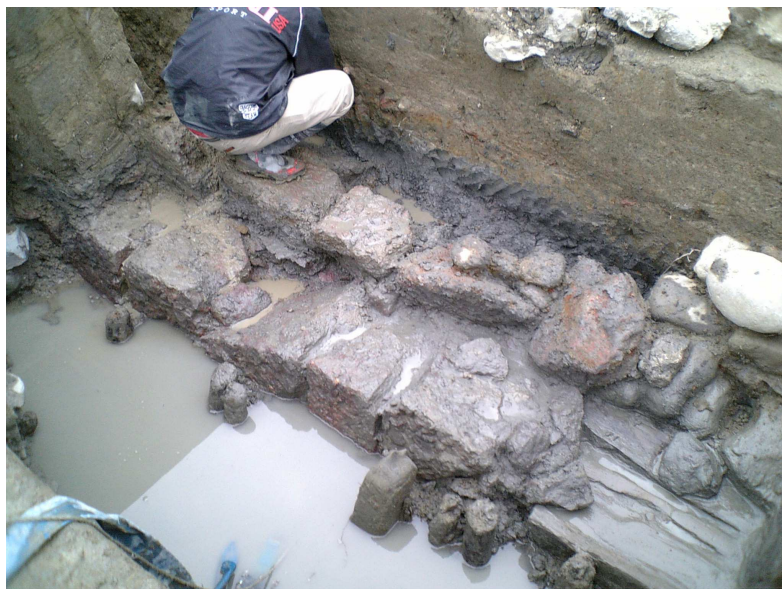
○赤石護岸の一部で二重に赤石積みを行っている箇所が検出されました。現在その理由はよく判っていませんが、補強の目的で行われたものかもしれません。

赤石護岸二重積み状況

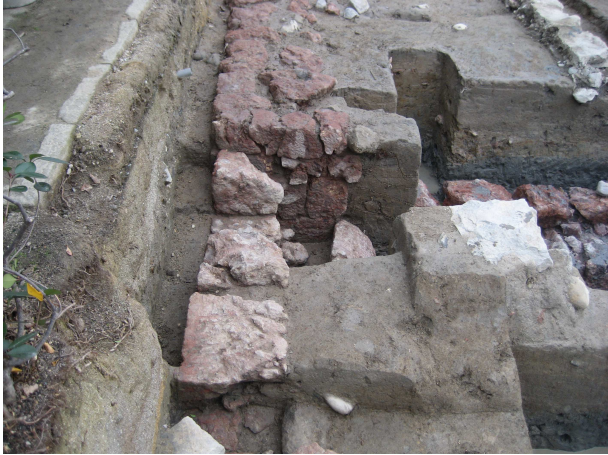
○西側土橋部分が3メートル程東側に拡張され、木橋の長さが短くなっていることが確認されました。これは、防御を目的としたものからの方向転換とも考えられ、当時の佐賀城をとりまく社会情勢が強く影響しているものと思われます。

西側土橋拡張部

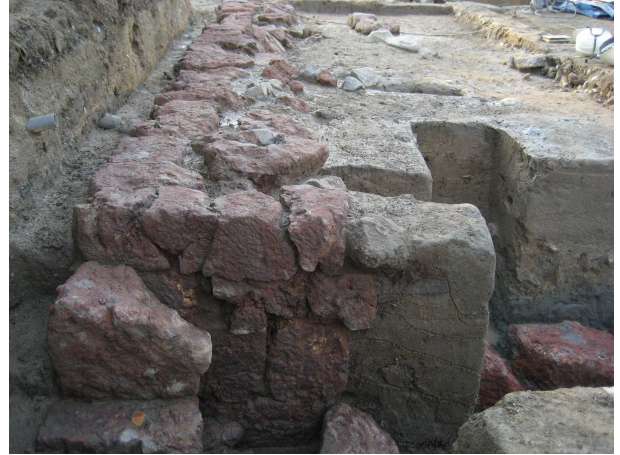
西側土橋拡張部アップ

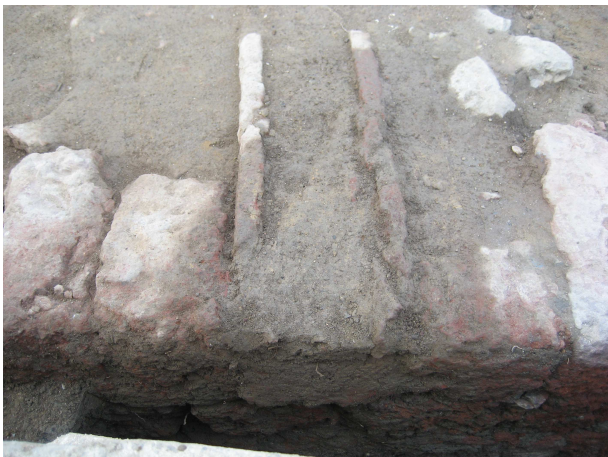
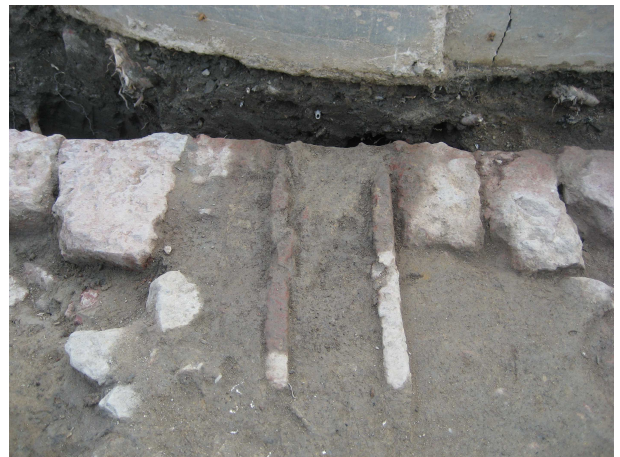
○東側土橋部分で赤石を^く削り^ぬ貫いて作ったU字溝も検出されています。これは、周辺を石の護岸に作り変え、上面の排水性が悪化したことに起因して取り付けられたものと考えられます。

赤石削り貫きU字溝
