# 佐賀城天守台発掘調査

現地説明会資料 平成25年12月8日  
佐賀市教育委員会

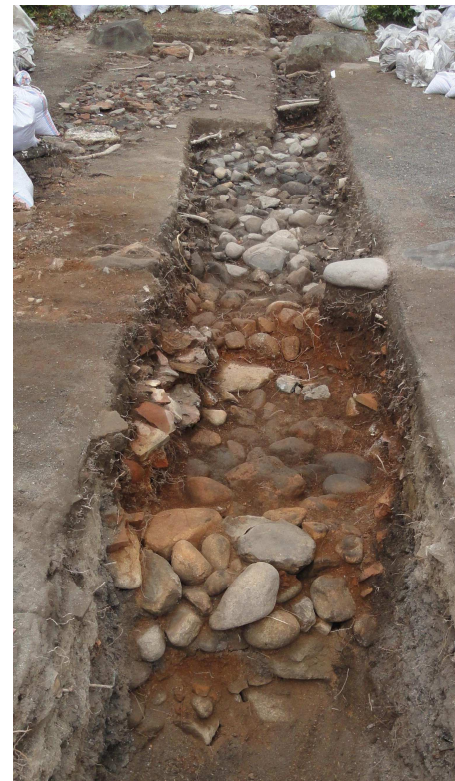
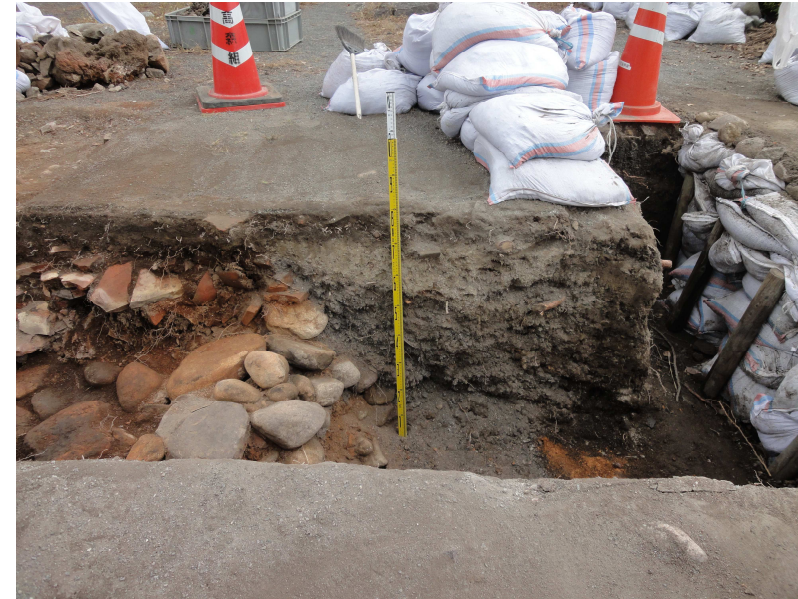
第 6 図 平成 23 年度

第 7 図 平成 23 年度 付櫓確認調査写真

付櫓確認調査写真 写真上が第 5 図礎石

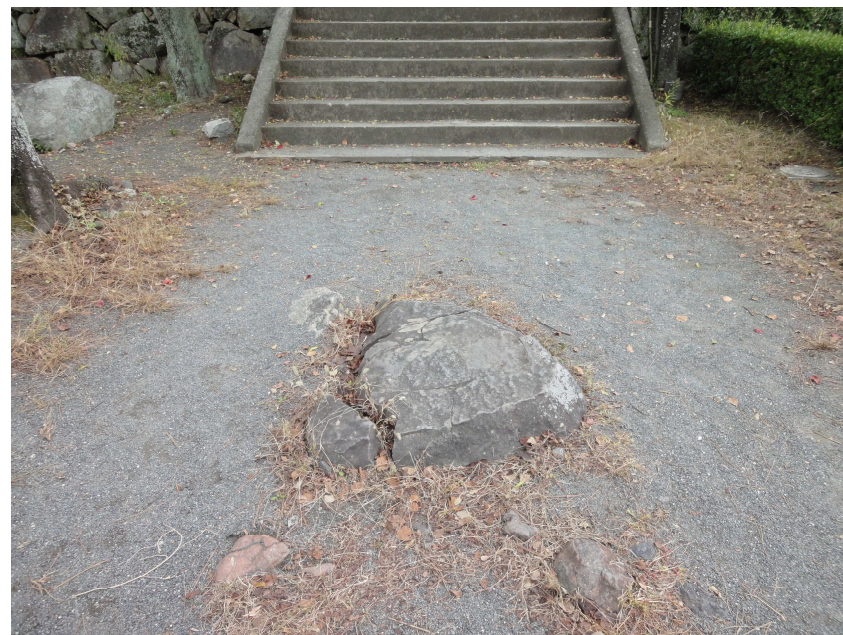
第 8 図 付櫓の礎石

えんれき  
天守と同じく円礫を敷き詰め  
そせき  
礎石を安定させている。  
天守の礎石より小さい。  
後世に多くが抜かれている。  
天守の瓦より厚さの薄い瓦  
が出土する。

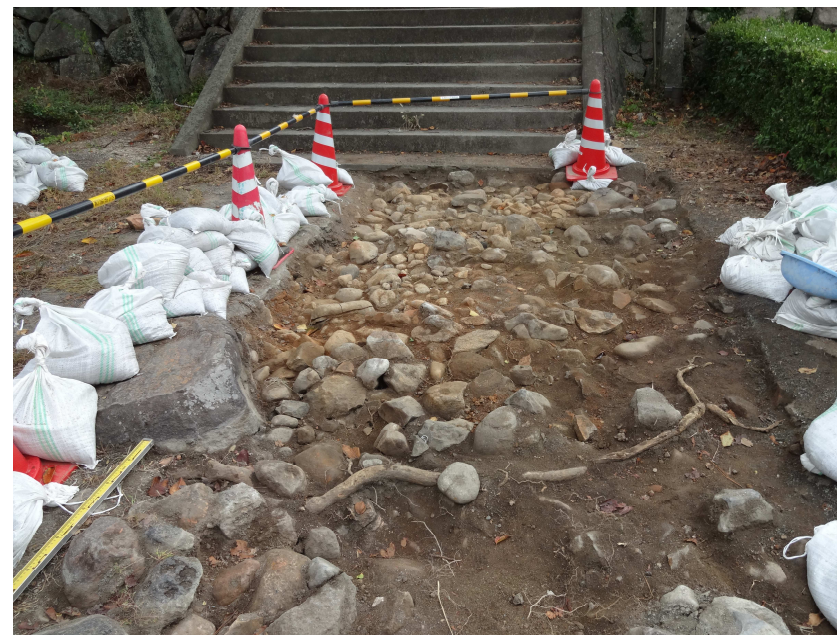
第 9 図 平成 25 年度調査 第 8 図同個所

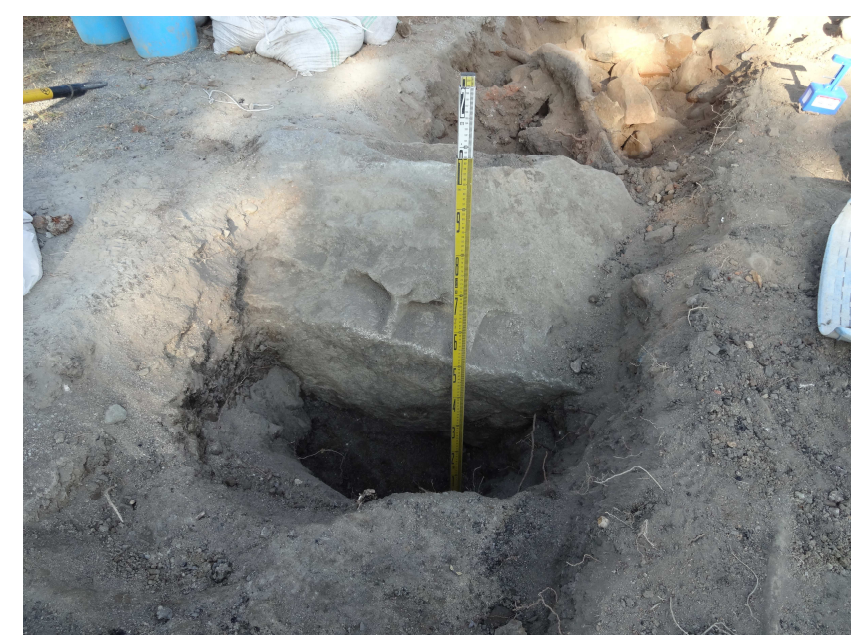
第 10 図 平成 25 年度調査 左写真の西側で検出した石材
