# 佐賀城跡

佐賀県佐賀城公園整備事業に伴う埋蔵文化財発掘調査

発掘調査現地説明会資料

平成26年9月20日(土)  
佐賀市教育委員会 文化振興課

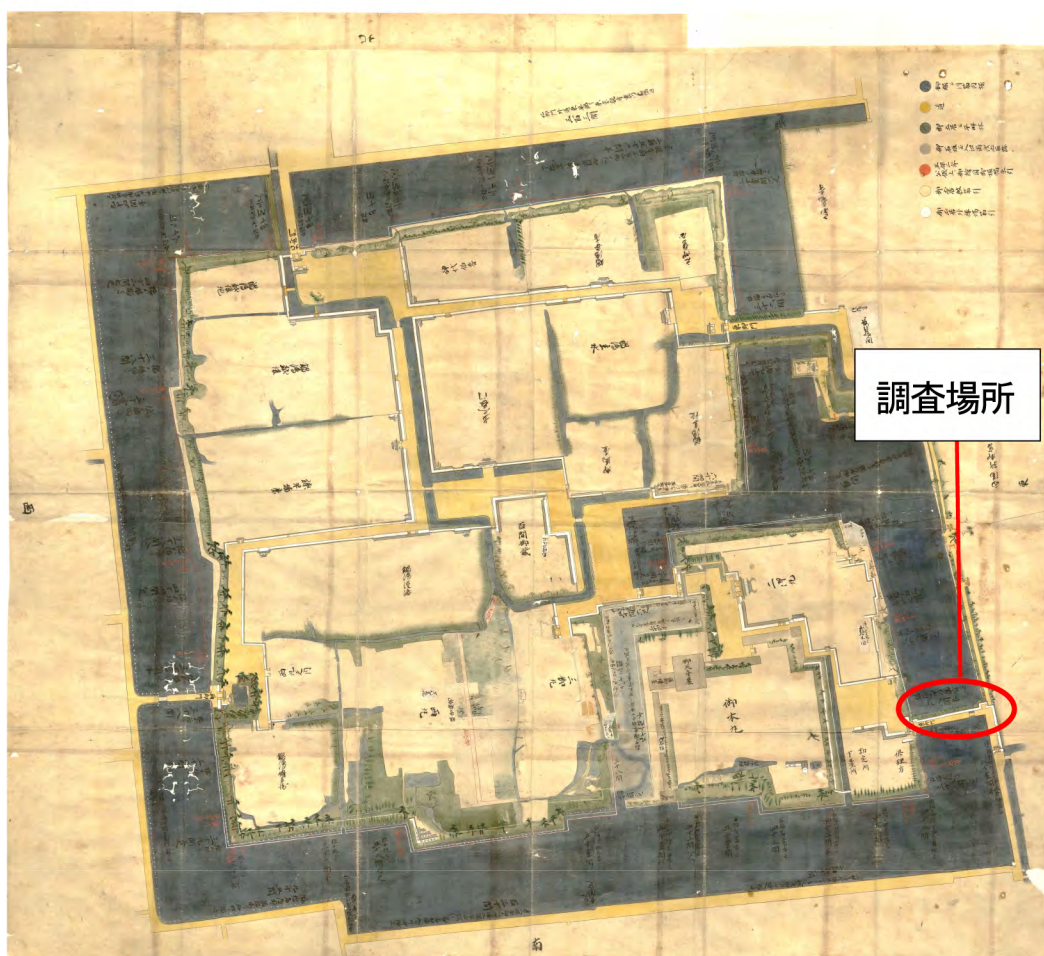
『御城分間絵図』（寛政8〈1796〉年：公益財団法人鍋島報効会所蔵）

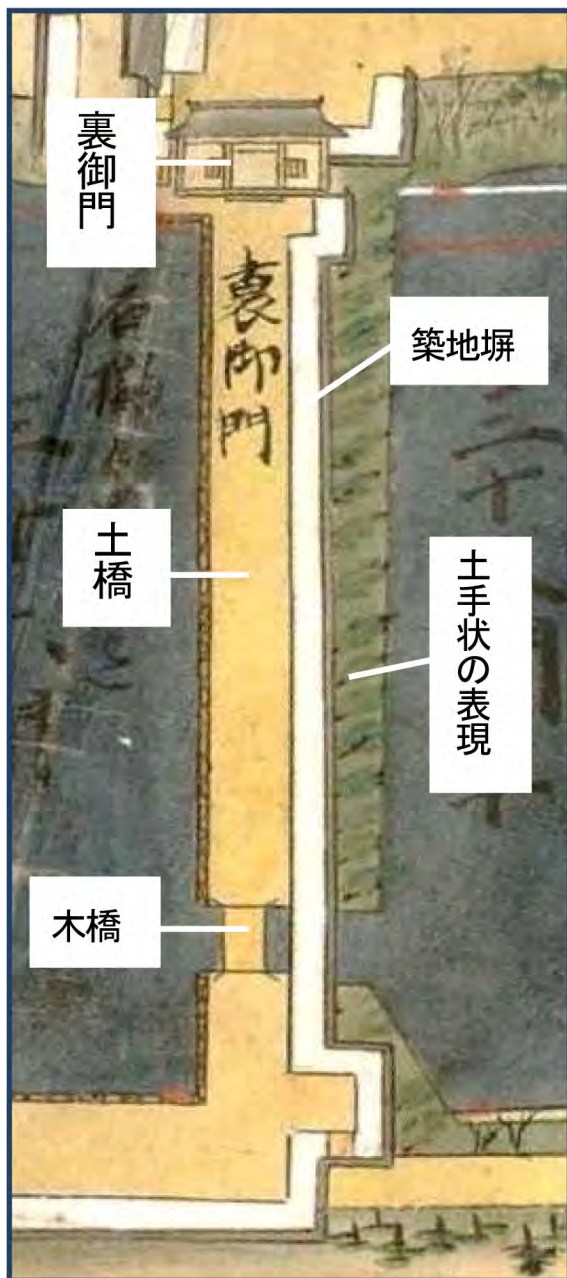
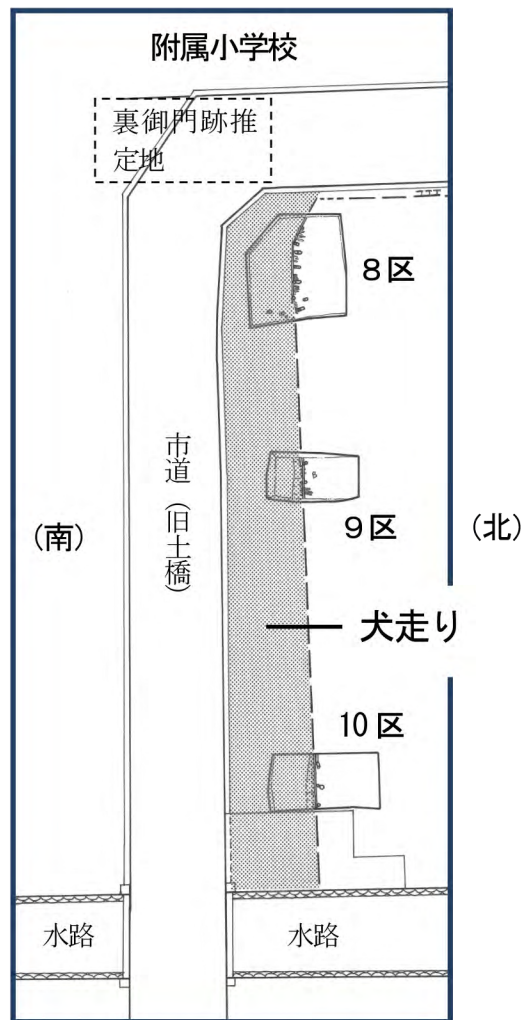
調査区配置図

(左)『御城分間絵図』(寛政8年)〈公益財団法人鍋島報効会所蔵〉

裏御門東方の土橋は本丸から佐賀城南東の城下に通じる橋でした。「橋」といっても大部分に土を盛って築いた「土橋<sup>どばし</sup>」と呼ばれるもので、東側の一部が途切れて木橋が架けられていました。(この途切れた部分で、南北の堀がつながっていました。)

寛政8年の絵図には、この土橋の様子が詳細に描かれています。橋の西側（城内）には裏御門があり、土橋の通路北辺に沿って築地塀が築かれていたことがわかります。

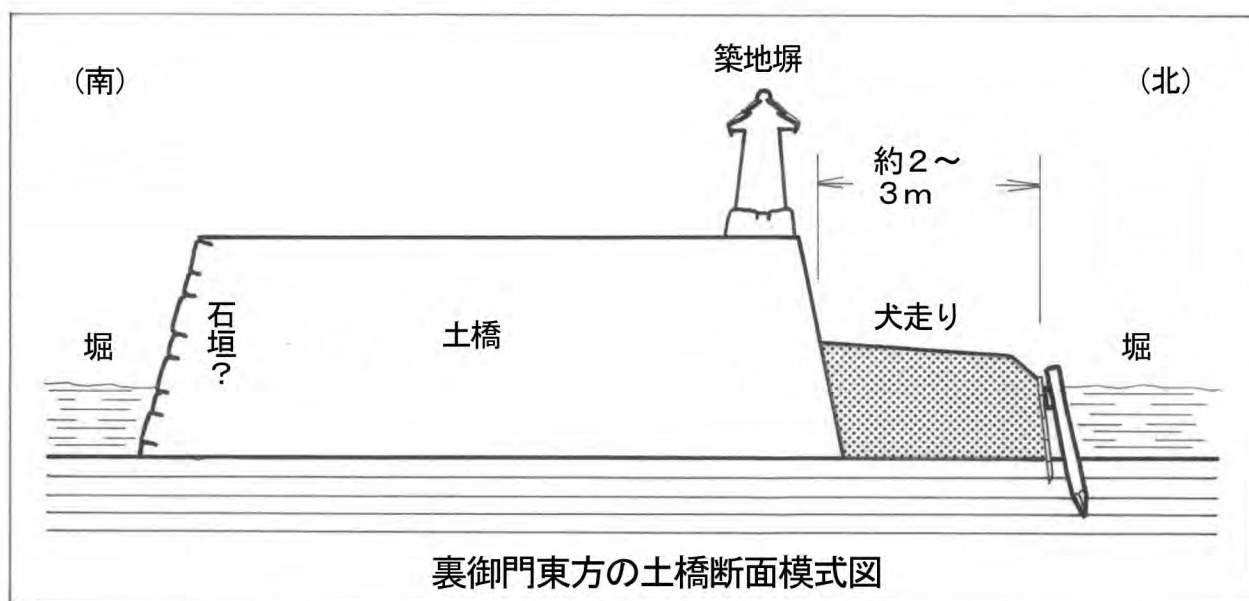
寛政8年の『御城分間絵図』を見ますと、土橋北辺の築地塀のさらにその北側に土手状の表現があり、木が生えている（植えられている？）様子が描かれています。今回の発掘調査によって、その土手が確認されました。言い換えると、絵図のとおり土橋の裾部が確認されました。

この土手状の表現ですが、調査前までは土橋の斜面であろうと推測していました。しかし、実際は幅約2～3mの平坦面であることがわかりました。土橋の構造としては、犬走りを形成しています。加えて、その護岸は石垣ではなく、竹搦（竹杭による土留め）であることがわかりました。木材等を用いた護岸は佐賀城築城当初に用いられていた工法です。のちに多くの護岸が石垣に変えられましたが、裏御門東方の土橋の犬走り護岸は、廃城時まで竹搦であったことがわかりました。

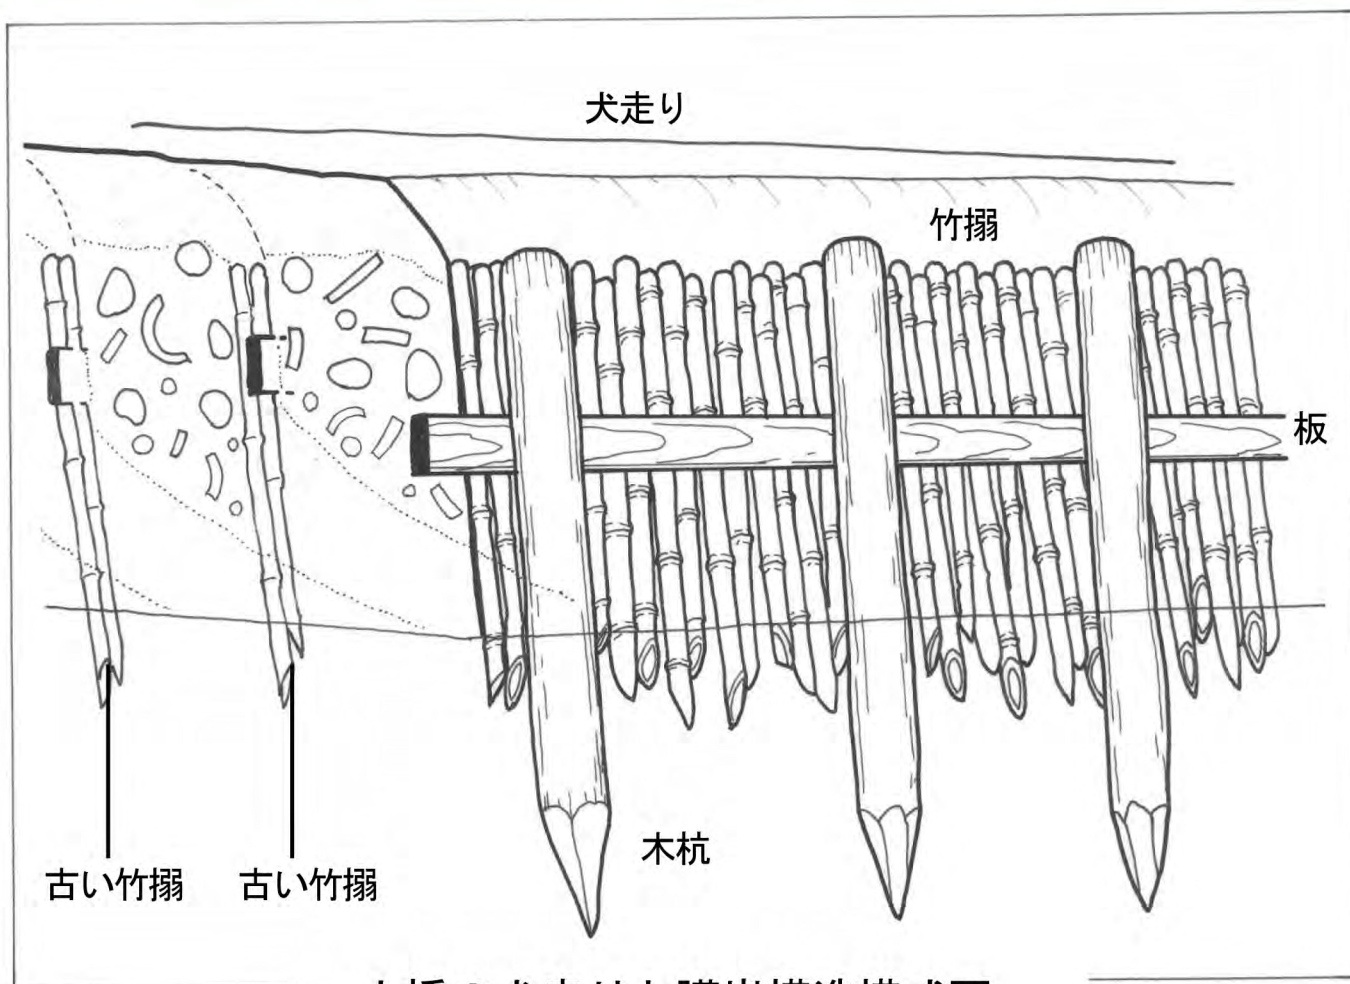
土橋の犬走りと護岸構造模式図

裏御門東方の土橋には、構築当初からこの犬走りが付随していたのかはまだよくわかりません。8区において、犬走りは6度の補修跡が確認でき、補修を繰り返した結果幅2～3mにも及ぶ平坦部ができたことがわかりました。盛土中には多量の瓦破片やグリ石を混ぜ込んで補強しています。

護岸はまず長さ1m前後・直径5cm前後の竹杭を一行に打ち並べたのちに、幅10cm前後・厚さ2～4cm前後の細長い板1枚を横架し、最後に直径10cm前後の木杭を打設して、竹藪全体を外から押さえる構造になっています。

石垣護岸が多く残る佐賀城跡の中で、竹木のみを用いた護岸遺構を確認したのは今回が初めてです。佐賀城の古い護岸手法を残す遺構として貴重な発見となりました。

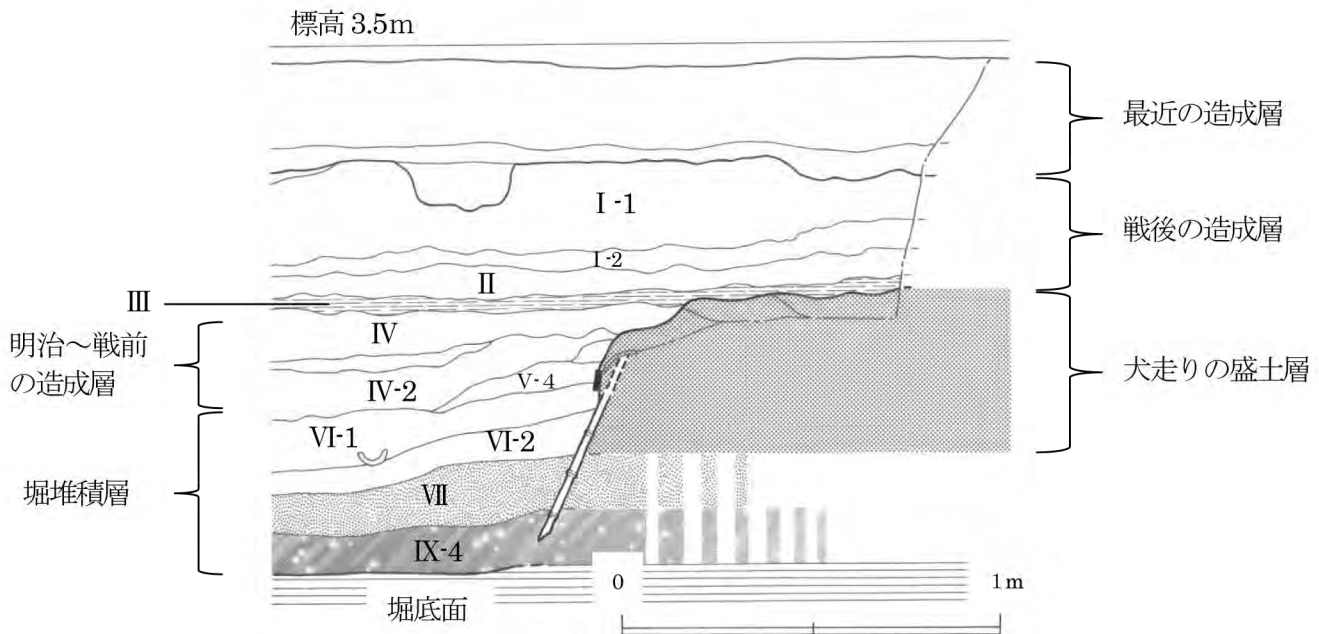
地層の観察図（図は9区東壁の例）

東堀は明治になって埋め立てが始まり、昭和14年頃にはほとんどの部分が埋まってしまったようです。しかし、調査の結果、犬走りはまだ埋まりきっていなかったようです。それは第Ⅲ層の状況からわかります。第Ⅲ層は犬走りの上面（平坦面）直上に位置する層で、8・9・10区のいずれの調査区でも確認できる地層です。この第Ⅲ層には靴のゴム底やプラスチック製品の破片が含まれていました。よって、戦後に堆積した地層であることがわかります。犬走り上面は、戦後間もない頃まで見えていたと考えられます。しかし、周辺が同じ高さまで埋没していたであろう状況から、それが土橋の一部であると認識していた人は少なかったと思われます。

また、地層の状況から、この犬走りは、堀の堆積層の上に築かれていることがわかりました。竹杭の下部には堀堆積層に含まれる樹木の枝がたくさん絡まっており、堆積層の上から打ち込まれたことが確認できました。

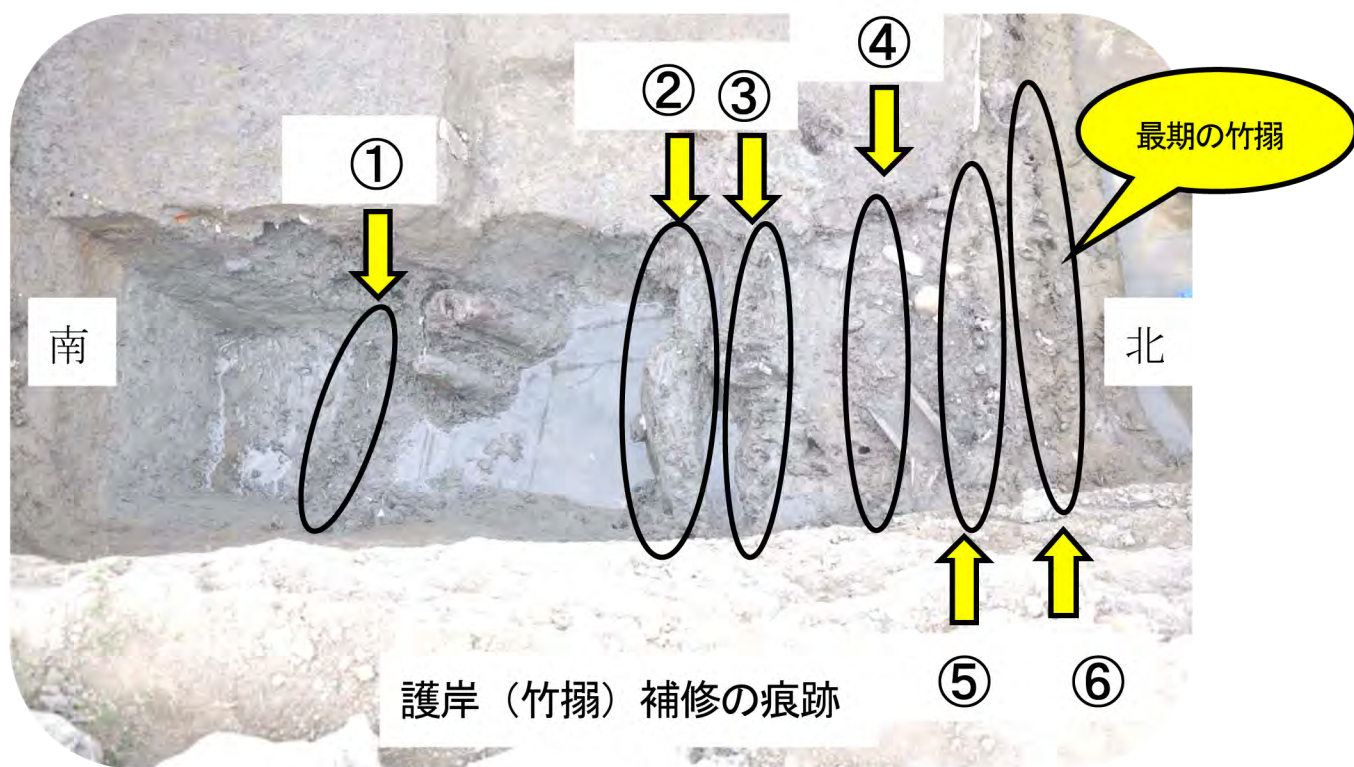
また8区の調査では、6度にわたる護岸補修の痕跡が確認されました。残念ながら護岸補修の開始時期についてはわかりませんが、幕末までの間に最低でも6度にわたって犬走りが補修されたことがわかりました。外へ外へと護岸補修をするうちに幅2～3mの犬走りができたものと考えます。

また、この犬走りは、堀の堆積砂泥の上に盛土をして築かれていることが確認されました。したがって、当初から存在したのかは不明ですが、大部分は土橋本体に後付けされたことがわかります。

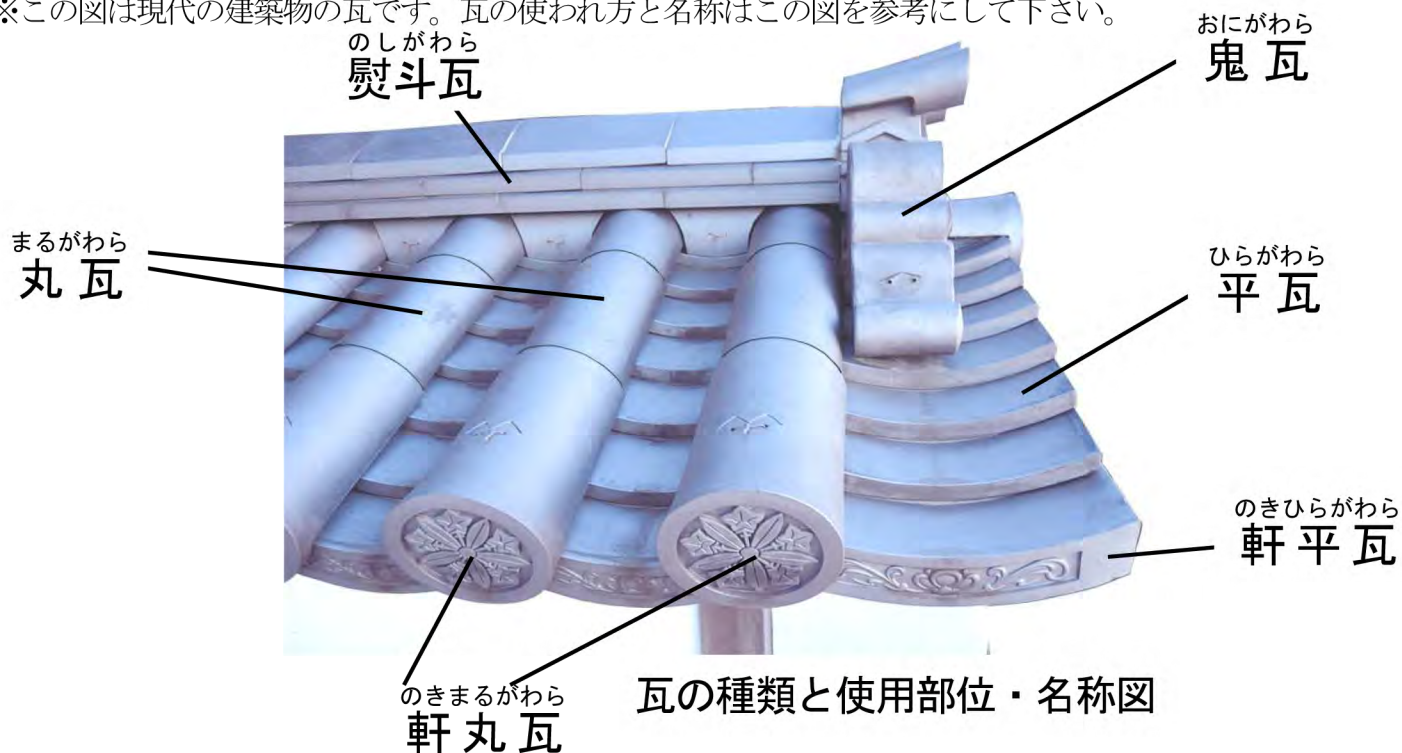
※この図は現代の建築物の瓦です。瓦の使われ方と名称はこの図を参考にして下さい。

発掘調査の結果、多数の瓦と少数の陶磁器が出土しました。瓦は天守台の調査で多数出土していますが、今回の調査でも多種多様の瓦が出土しています。最も多いのは小ぶりの薄い瓦で、裏御門周辺の築地塀に使用されていた瓦ではないかと推測しています。中にはごく少数ながら大ぶりの瓦があり、御殿などの建物に葺かれていた瓦であろうと推測されます。それには鍋島家の紋である「杏葉」<sup>ぎょうよう</sup>の文様があしらわれた瓦もありました。
