構口公園整備事業に伴う発掘調査概要

資料2

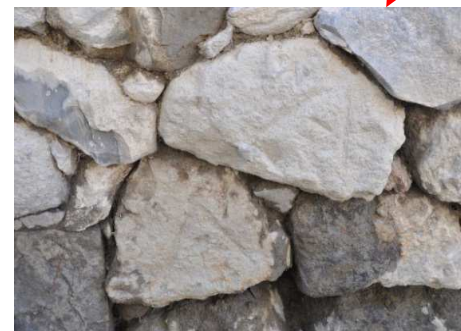
佐賀城の石垣にもみられる「刻印」が施された積石が存在する。

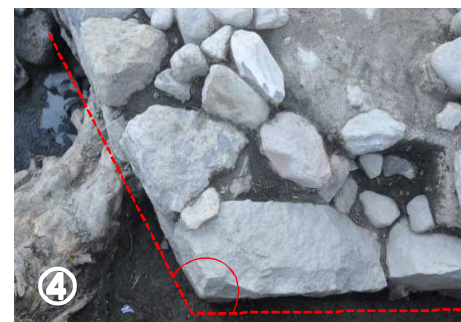
隅角部分は「シノギ角」と呼ばれる鈍角になっている。これは佐賀城にも見られない積み方で、直角に積むよりも、高い技術を要するといわれる。

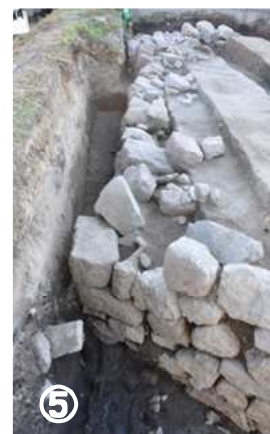
橋桁を支える「枕土台」の基礎と考えられる石組を確認した。この基礎はやや上向きに角度をもって設置されていることから、橋は「太鼓橋」だった可能性が想像される。

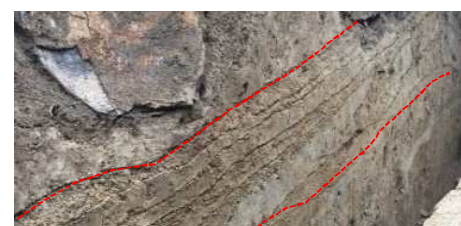
橋のたもと周辺で、地面を人工的に整地した部分を確認した。地盤の強化や排水機能を持たせるための措置と考えられ、砂と粘土を交互に繰り返し重ねて地面を硬化させている。当時の土木技術を知る貴重な資料である。

○街道を整備した際に行われた土木工事の痕跡と考えられるも整地層を確認した。
