佐賀市 13 歴史探訪

さがじょうてんしゅだい きそこうぞう 佐賀城天守台の基礎構造

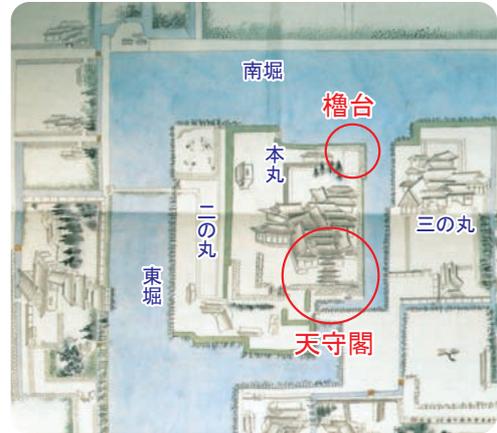
▲佐賀小城内絵図(部分)

佐賀城は鍋島直茂・勝茂親子により、龍造寺氏の村中城をベースにして拡張・整備されたもので、慶長16年(1611)に完成したものです。天守閣もその時に建築され、5階建てのものでした。天守閣が詳細に描かれている図は残っていませんが、慶長年間後半(1609～1614)に作成された「佐賀小城内絵図」には簡略化されたタッチで描かれているものがあります。この天守閣は享保11年(1726)の佐賀城の大火で焼失し、その後天守閣は江戸時代を通じて再建されませんでした。

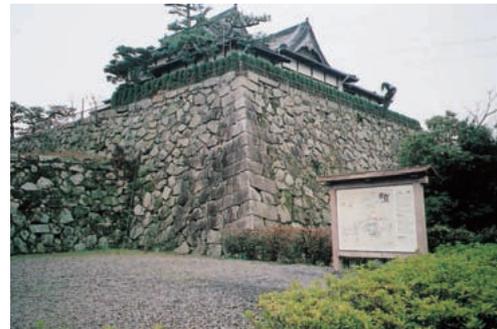
▲佐賀城天守台(平成13年頃の様子)
(頂部の建物は明治建築の協和館 北東部から撮影)

地盤が軟弱な佐賀平野で、天守台は完成から約400年たった今でもほぼ当時に近い姿を残しており、先人の土木技術がいかに高度であったかが分かります。

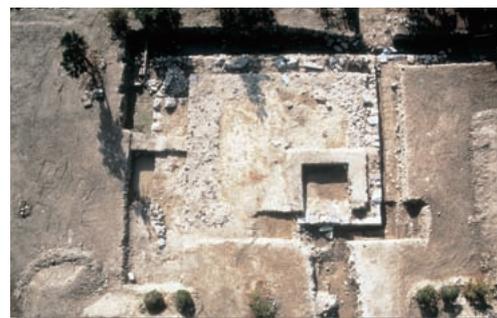
▲本丸南西隅にあった櫓台の調査状況

佐賀城本丸の櫓台は、約5～6mの高さであったと考えられますが、明治以降に壊され、平坦になっていました。発掘調査では4～5段の石垣が地表下に残存し、その上面で南北幅約13m、東西幅約16mの規模であることが分かりました。石垣の内側には径10～20cmの石を幅約2mの範囲でぎっしり敷き詰めていて、石垣内部を補強する工夫がなされています。この石垣の下はまだ調査を行っていませんが、城堀護岸下部調査や文献から判断すると、地盤沈下を防ぐために石垣の下に多数の松材が敷かれているものと考えられます。おそらく天守台の地下構造も本丸の櫓台の構造に準じているものと考えて良いものと思われます。

本丸南西隅にあった「櫓台」は藩政期の各種絵図にはっきり描かれています。しかし、櫓が描かれている絵図はありません。発掘調査により櫓台の石組みが発見されたので、「櫓台」の存在自体は史実であることが分かりましたが、現段階では櫓の存在は証明できない状態です。櫓が描かれた絵図が発見されればいいですね。
