第8回 東名遺跡保存モニタリング委員会

別冊資料

令和7年3月17日

佐賀市

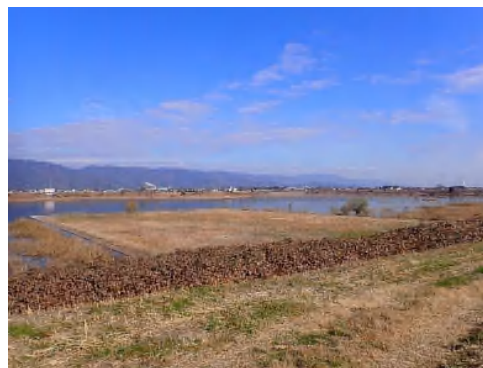
① 南西方向より

点検年月日	2025年2月10日(月)	天候	晴	対象貝塚	第3貝塚
点検結果	芝の活着状況は良好である。			波による洗堀が見られる。新たな覆土表面のクラックや覆土法面のガリ浸食は確認されなかった。
