## 沖縄県名護市沖に不時着水したMV-22オスプレイについて

## MV-22オスプレイへの空中給油再開について

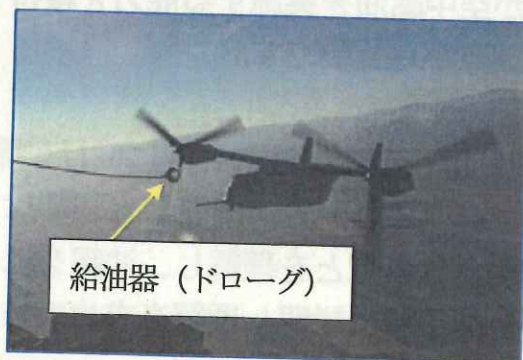
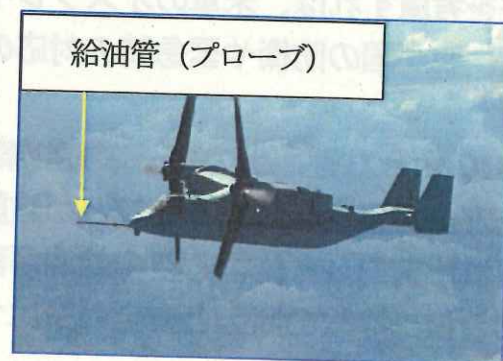
### オスプレイの空中給油について

- オスプレイの空中給油方式は、プローブ・アンド・ドローグ方式と呼ばれている。オスプレイ側の操縦士が、機体の先端にある給油管（プローブ）を、給油母機（タンカー）側から展張したホースの先端にあるバトミントンのシャトルのような形の給油器（ドローグ）に差し込むことで給油を受ける。
- プローブとドローグの接続ポイントから、オスプレイのプロペラまでは、6.3m程度の距離があり、十分に離隔しているため、オスプレイは構造的に空中給油に不向きな機体ではない。

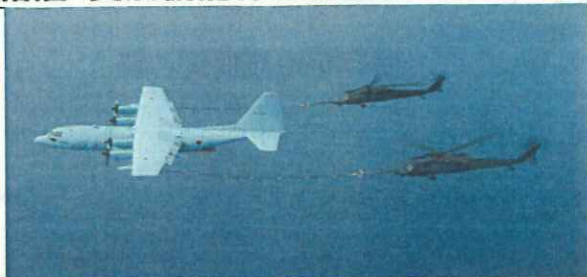
空中給油・受油機能付加輸送機 KC-130H

製造会社	機体:ロッキード・マーチン(輸入) エンジン:アリソン(輸入)
乗員	数名
全長×全幅×全高	約30m×約40m×約12m
エンジン(4基)	名称:ターボプロップ・エンジン 型式:T56-A-15
離陸重量	約70t
ペイロード	約20t(輸送人員:約90人)
航続距離	約2,200km(ペイロード20t時)
最大速度	約590km/h
空中給油システム	プローブ・アンド・ドローグ方式
保有数(27'末)	2機
給油可能航空機	UH-60J、V-22
その他	<ul style="list-style-type: none"> <li>○ 26中期防期間中に合計5機のC-130Hに空中給油・受油機能改修を予定。</li> <li>○ 配備基地:小牧</li> </ul>

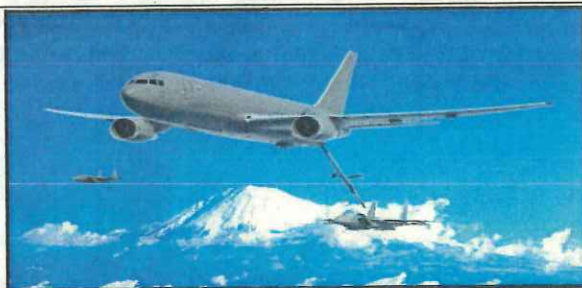
空中給油・輸送機 KC-46A

製造会社	機体:ボーイング(FMS) エンジン:プラット・アンド・ホイットニー社(FMS)
乗員	数名
全長×全幅×全高	約50m×約48m×約16m
エンジン(4基)	名称:ターボファン・エンジン 型式:PW4062
離陸重量	約188t
ペイロード	約30t(輸送人員:約100人)
航続距離	約9,400km(ペイロード30t時)
最大速度	約930km/h
空中給油システム	フライング・ブーム方式、プローブ&ドローグ方式
保有数(27'末)	—
給油可能航空機	F-15、F-2、KC-130H、C-2、F-35A、KC-46A、UH-60、JV-22
その他	<ul style="list-style-type: none"> <li>○ 28年度予算から取得を開始し、平成32年度に初号機を領収予定。</li> <li>○ 26中期防期間中に3機を整備予定。</li> <li>○ 配備基地:美保に配備予定。</li> </ul>

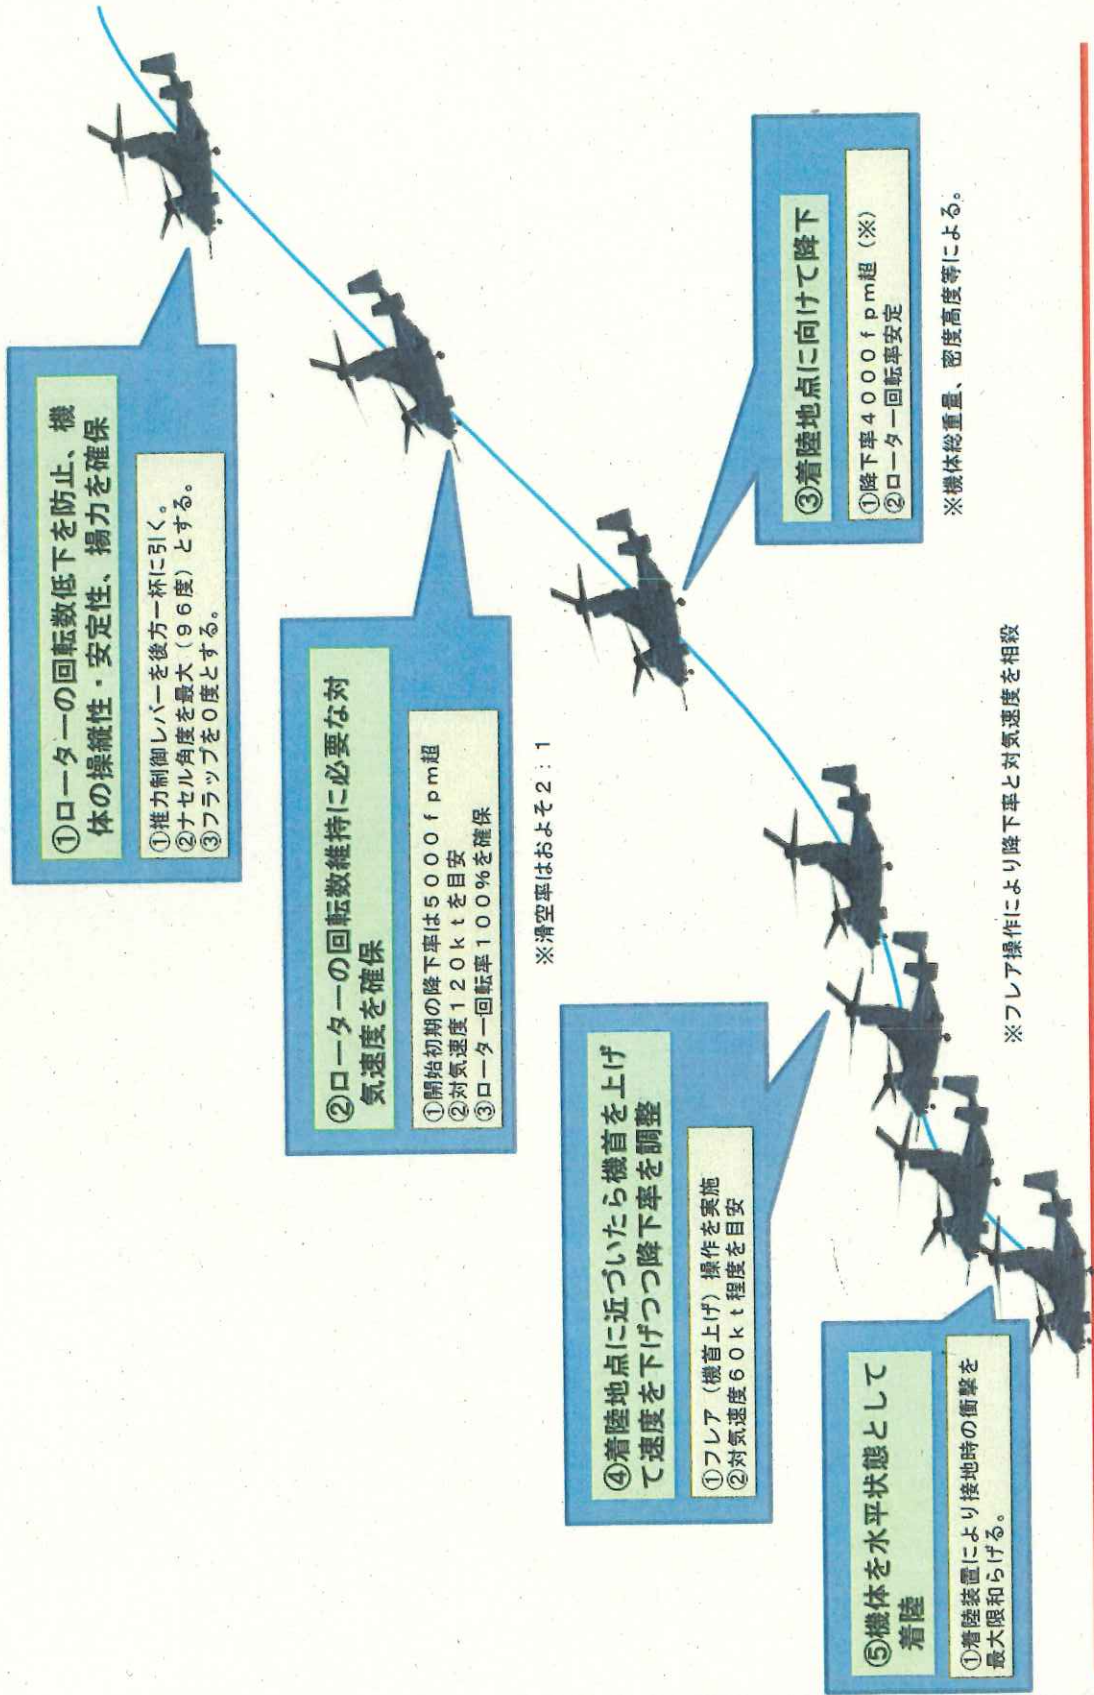
# オスプレイのオートローテーション

①ローターの回転数低下を防止、機体の操縦性・安定性、揚力を確保

- ①推力制御レバーを後方一杯に引く。
- ②ナセル角度を最大(96度)とする。
- ③フラップを0度とする。
