# 佐賀市 トンネル長寿命化修繕計画

令和 7 年 3 月

佐賀市役所 建設部 北部建設事務所

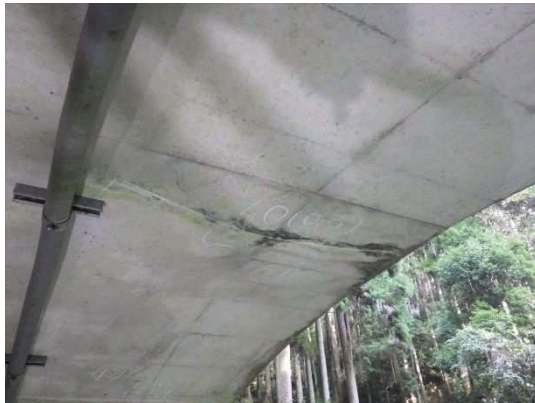
覆工コンクリートの天端のひび割れ  
(けいのん森の花道)

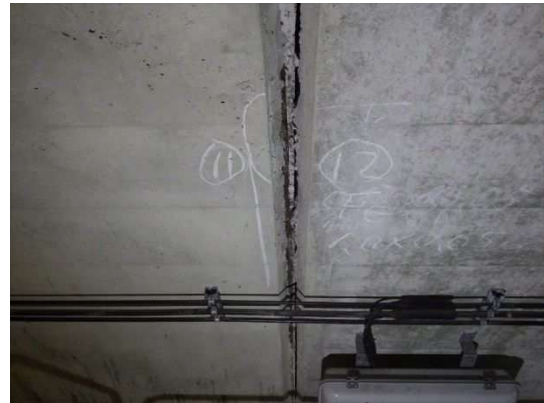
目地部の鉄筋露出・腐食  
(けいのん森の花道)

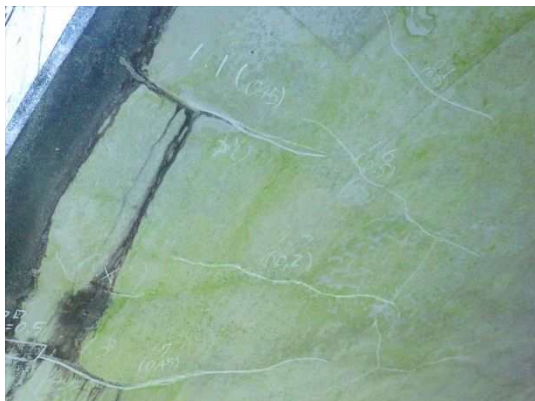
覆工コンクリートの天端のひび割れ  
(須田トンネル)

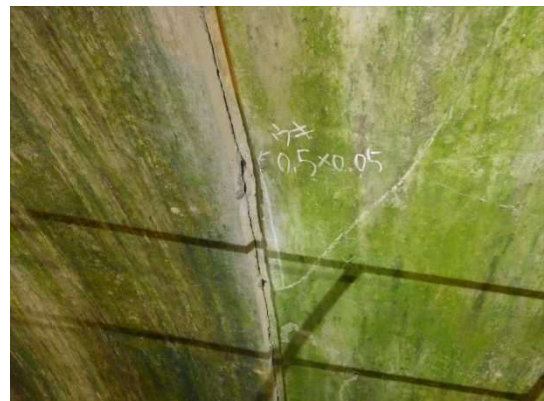
覆工コンクリート側壁部のうき  
(須田トンネル)

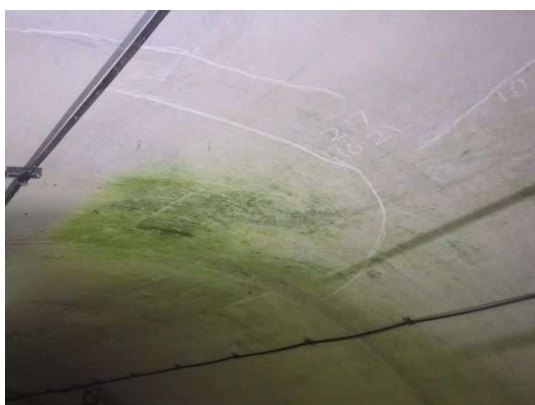
覆工コンクリート天端のひび割れ  
(畑瀬トンネル)

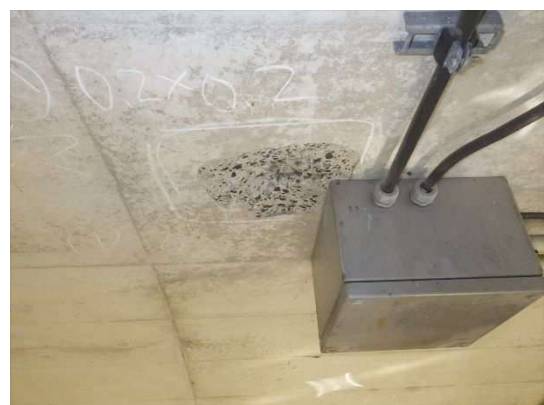
覆工コンクリートのはく離  
(畑瀬トンネル)

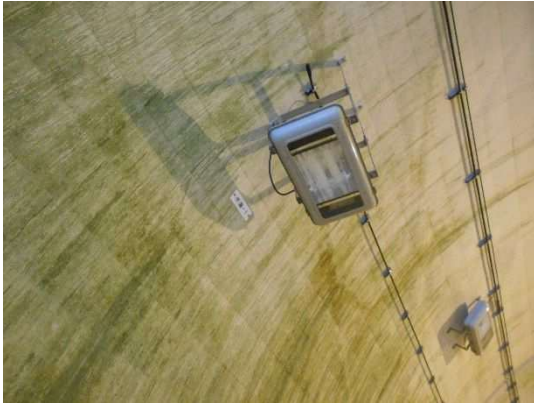
現況の照明施設  
(けいのん森の花道)

※入口照明：高圧ナトリウムランプ  
基本照明：蛍光灯

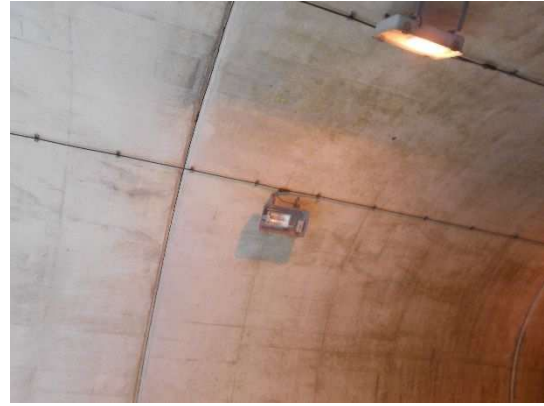
現況の照明施設  
(畑瀬トンネル)

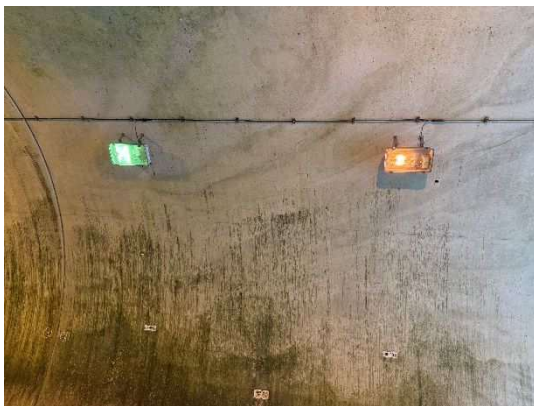
現況の照明施設  
(須田トンネル)

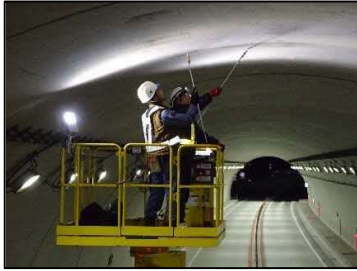
近接目視

定期点検は、点検を適正に行うために必要な知識および技能を有するものが、近接目視を基本として必要に応じて触診や打音等の非破壊検査等を併用し、5年に1回の頻度で行います。

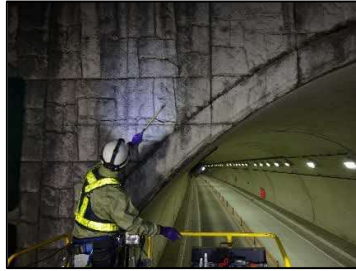
打音診査

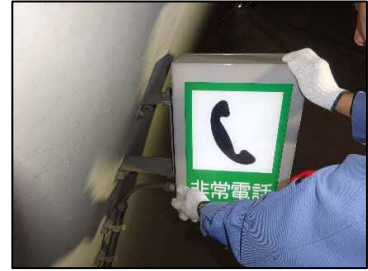
触診（付属施設）

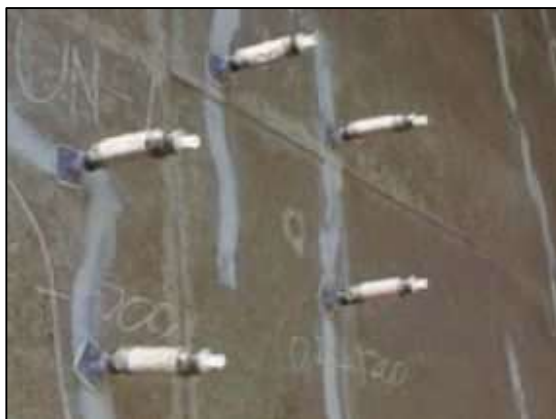
はく落防止対策（ひび割れ注入工）

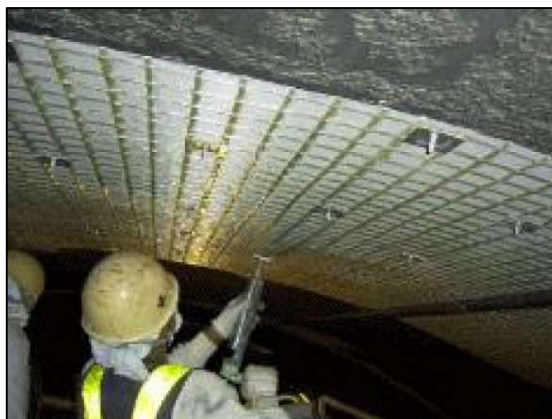
はく落防止対策（ネット工（FRP メッシュ））

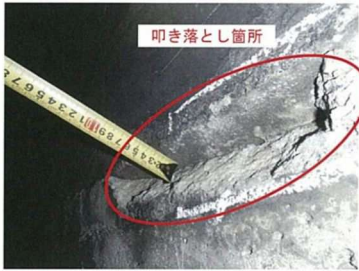
| 主な着目点 | 着目点に対する留意事項 |
|---|---|
| 覆工の目地<br>及び<br>打継ぎ目 | <ul style="list-style-type: none"><li>● 目地及び打継ぎ目は、コンクリートがブロック化しやすい。</li><li>● 覆工の型枠解体時の衝撃等により、目地及び打継ぎ目付近にひび割れが発生することがある。</li><li>● 横断目地沿いは、温度伸縮等により応力が集中し、ひび割れ、うき、はく離が発生することがある。</li><li>● 施工不具合等で補修した化粧モルタルや事後の補修モルタルがはく落することがある。</li><li>● 水平打継ぎ目の化粧モルタルや事後の補修モルタルがはく落することがある。</li></ul> <div><p>矢板工法（覆工打込み方法：逆巻き）の例</p></div> <p>覆工の目地及び打継ぎ目とその付近に発生する変状      水平打継ぎ目の目地モルタルのうき</p> |

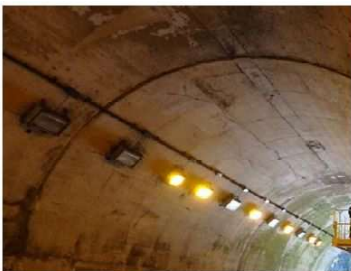
| 主な着目点 | 着目点に対する留意事項 |
|---|---|
| 覆工の<br>天端付近 | <ul style="list-style-type: none"><li>● 乾燥収縮及び温度伸縮によるひび割れが発生しやすい。</li></ul> <div><p>覆工の天端とその付近に発生する変状      覆工の天端の縦断方向のひび割れ</p></div> |

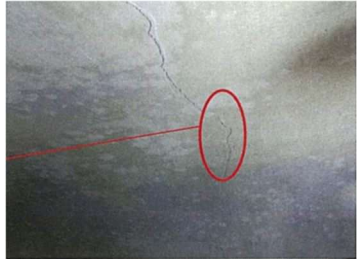
| 覆工スパンの間付近 | <ul style="list-style-type: none"> <li>● 乾燥収縮及び温度伸縮によるひび割れが発生しやすい。</li> </ul> <p style="text-align: center;"><b>覆工スパン中間付近に発生する変状</b></p> <p style="text-align: center;"><b>覆工スパン中間付近のひび割れ</b></p> |

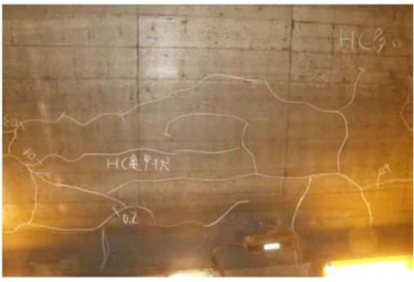
| <div style="writing-mode: vertical-rl;">顕著な変状の周辺</div> <div style="text-align: center;">ひび割れ箇所</div> | <ul style="list-style-type: none"> <li>● ひび割れ周辺に複数の別のひび割れがあり、ブロック化してうきやはく離が発生する場合がある。</li> </ul> <p style="text-align: center;"><b>複数のひび割れによる覆工コンクリートのブロック化</b></p> |

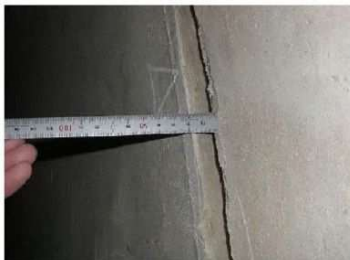
| <div style="text-align: center;">覆工の段差箇所</div> | <ul style="list-style-type: none"> <li>● 異常な力が働いた場合や施工の不具合等の原因により、構造的な弱点となっている場合がある。</li> </ul> <p style="text-align: center;"><b>目地部、打継ぎ目の段差</b></p> |

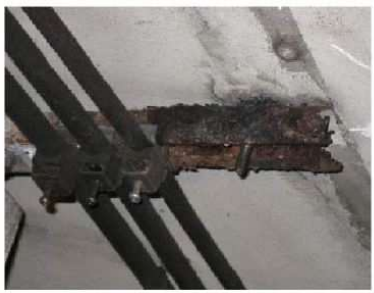
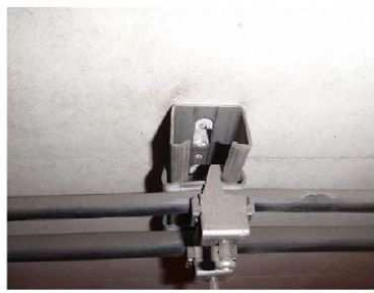
| | 附属物 | <ul style="list-style-type: none"> <li>● トンネル内附属物本体やその取り付け部材について、固定するボルトの緩みや部材の腐食等により、附属物本体の落下等につながる場合がある。</li> <li>● アンカーボルト付近に生じた覆工コンクリートのひび割れが、脱落の原因となる場合がある。</li> </ul> <p style="text-align: center;"><b>ジェットファンの取り付け部材の例</b></p> <p style="text-align: center;"><b>固定金具の腐食とアンカーボルトの脱落の例</b></p> |
