佐賀城跡

-県立佐賀城公園整備事業に伴う発掘調査-

平成 25 年 6 月 29 日 (土)
佐賀市教育委員会 文化振興課

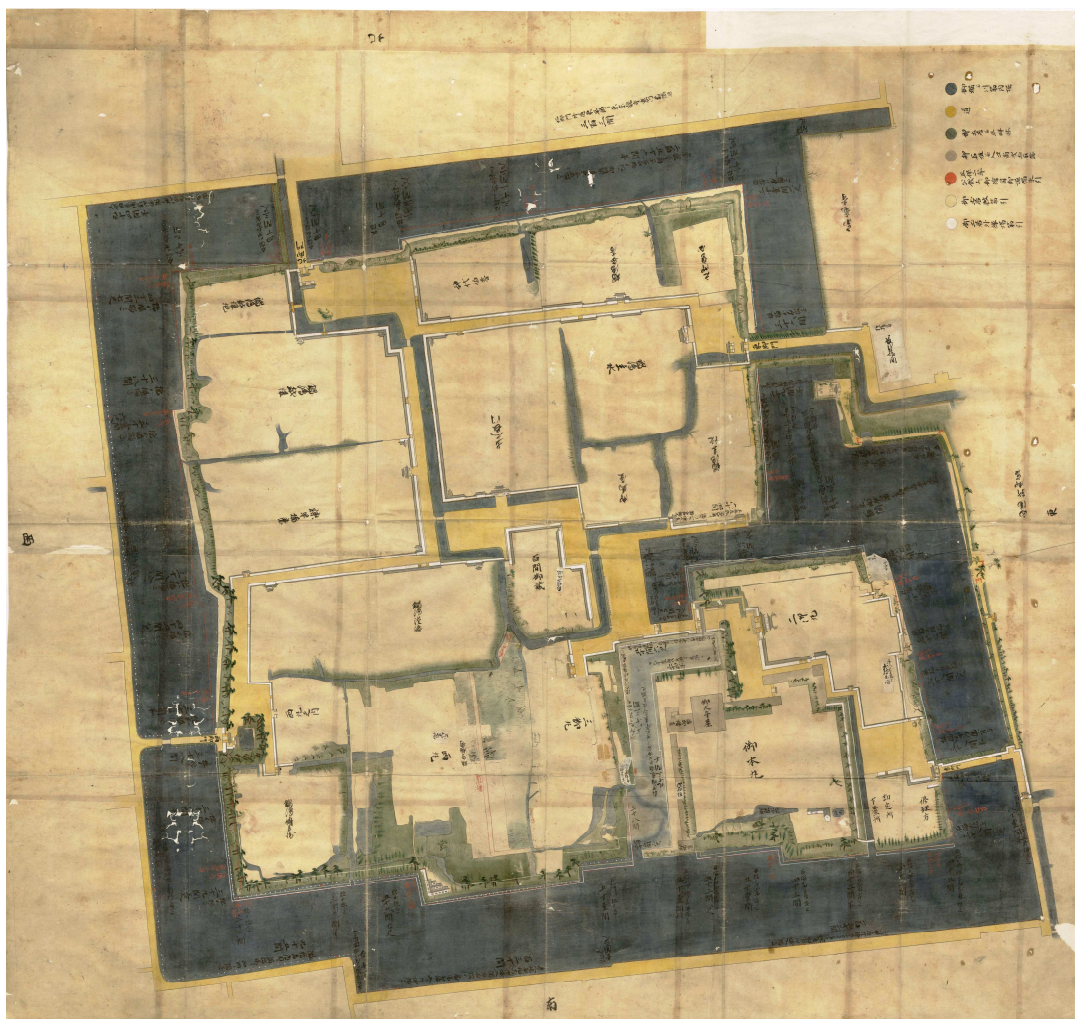
「御城分間絵図」（公益財団法人鍋島報效会所蔵）

それから数十年後の寛政年間（1789～1800）を中心とした時期に、8代藩主治茂^{はるしげ}が現状の佐賀城絵図上^{しやうほう}に正保2（1645）年に初代藩主勝茂^{かつしげ}が幕府に提出した絵図の堀岸の位置や幅を記した絵図（御城分間絵図^{おしろぶんけんえず}）を製作し、本格的に堀岸補修が行われています。

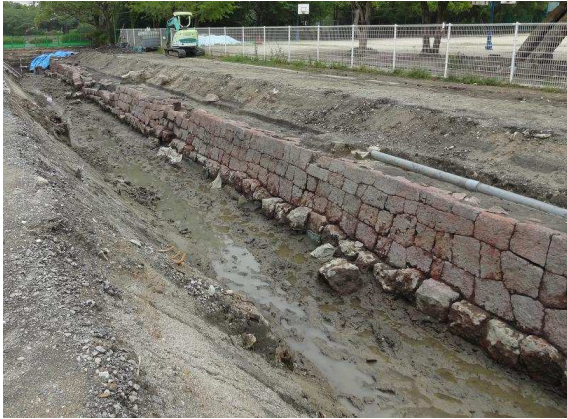
検出された赤石石塼（東堀側・北から）

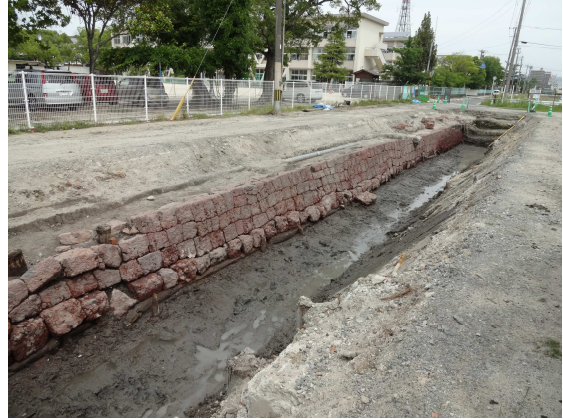
検出された赤石石塼（東堀側・南から）

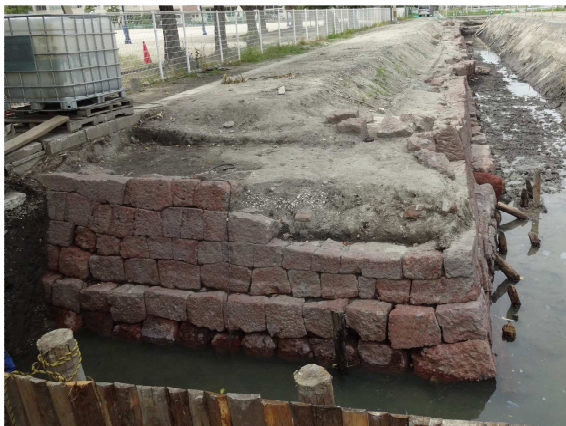
検出された赤石石塼（南堀側）

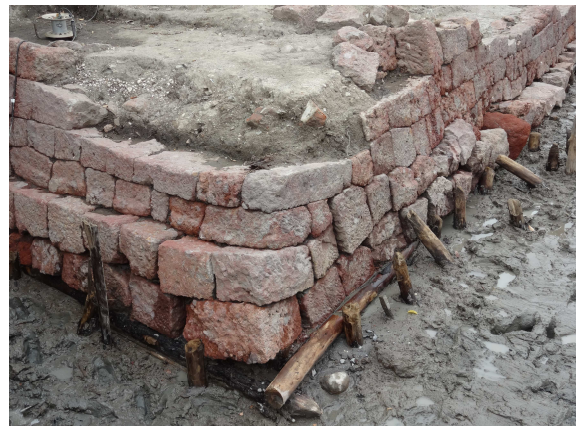
東南隅の石積状況

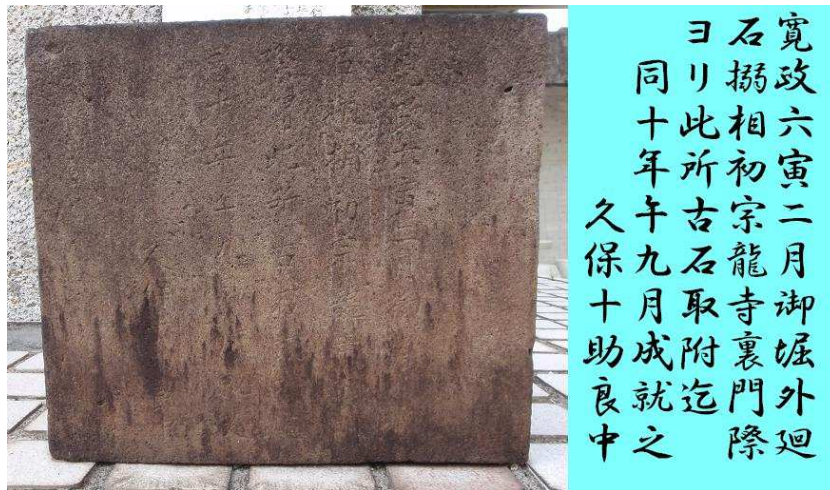
上の写真は、佐賀県立博物館に屋外展示されている赤石石搦の「記石」です。
堀岸補修の際に、補修の内容などを石に刻んで補修した部分にはめ込まれていたようです。
寛政6（1794）年2月～同10年（1798）9月といった期間や補修を行った場所、それに関わった人物の名前が刻まれています。

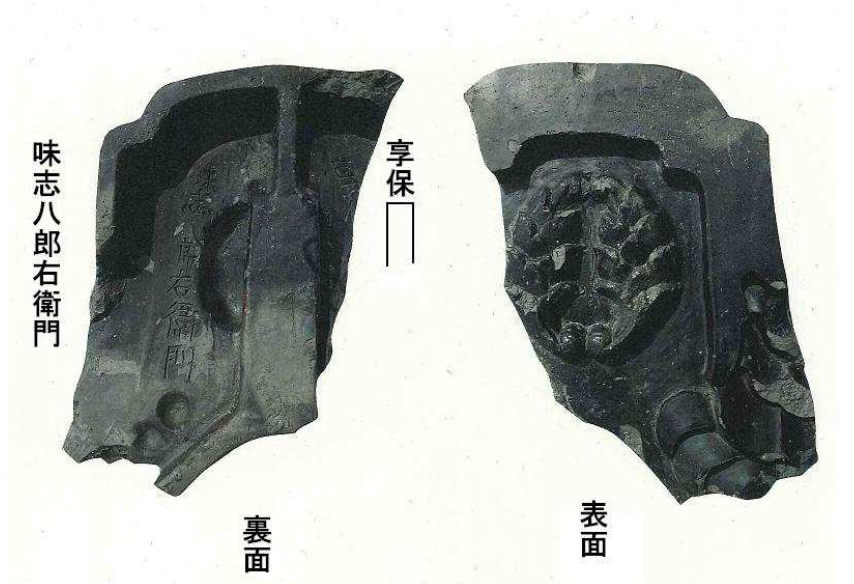
南堀に面した石搦の手前から出土した鬼瓦です。表面には鍋島家の家紋である杏葉紋、裏面には「享保…味志八郎右衛門」と製作年と作者の名前が刻まれています。年号の部分が欠けているのは残念ですが、享保年間（1716～35）に製作されたことがわかります。

作者の味志氏は佐賀藩の御用瓦職人です。瓦が火を受けていないことから、享保 11（1726）年の火災の後に製作されたものと考えられます。
