公共用水域（河川、湖沼及び海域）の水質

環境を客観的な数値で把握するため公共用水域（河川、湖沼及び海域）の水質調査を行っています。公共下水道の供用地区では、水質が浄化されています。

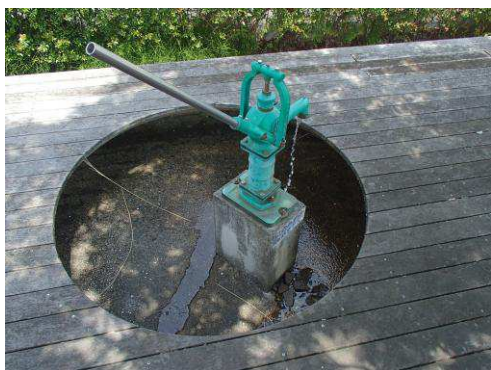
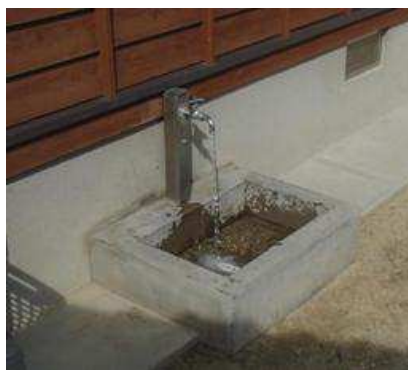
佐賀市では、地下水の状況を把握するため水質調査を行っています。
平成28年度は48本の井戸で実施しました。

水質調査の結果、4本の井戸で環境基準または水道水質基準を超過していました。
基準を超過した井戸については引続き水質調査を行い経過を観察します。
