# 佐賀市 52 歴史探訪

## しんかくじ しょうろう ほぞん しゅうり 真覚寺「鐘楼」の保存修理

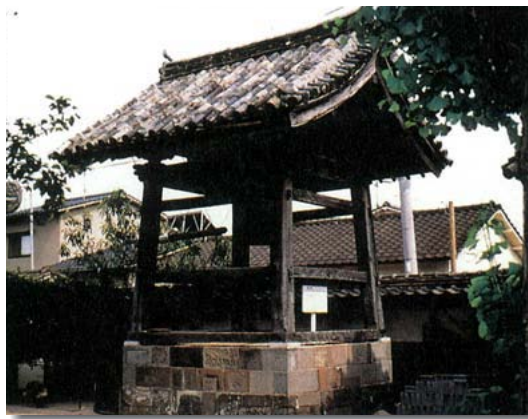
時代とともに消えゆく古建築の中で、300年を超える長い年月を耐えてきた真覚寺「鐘楼」ですが、平成14年6月に屋根の一部に陥没が確認され、このままでは浸入する雨水のために、建物の他の部分も破損する恐れが出てきました。そのため、平成15年11月から翌16年3月にかけて、屋根を中心とした建造物保存修理工事が真覚寺によって行われました。

▲修理前の鐘楼

工事は屋根を中心とした部分修理ですが、今後の建物の保全を考えて、新たな屋根瓦に葺き替え、瓦下地の野地板や垂木も新しい材木に取り替えられました。

瓦はすべて新たなものに取り替えられましたが、特に前のイメージを伝えるように留意されたものを使用しています。また、新しい材木には染料による古色仕上げが施されています。全体として、従前どおりの建造物の景観を生かすように細心の注意が払われて工事が行われました。

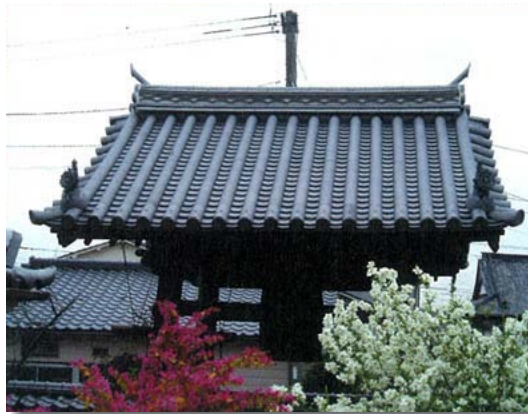
▲修理後の鐘楼屋根

今はまだ、瓦が銀色に輝き違和感があるでしょうが、これからの風雪に耐えることで、歴史的建造物としての重みを取り戻すに違いありません。
