第8回 東名遺跡保存モニタリング委員会

別冊資料

令和7年3月17日

佐賀市

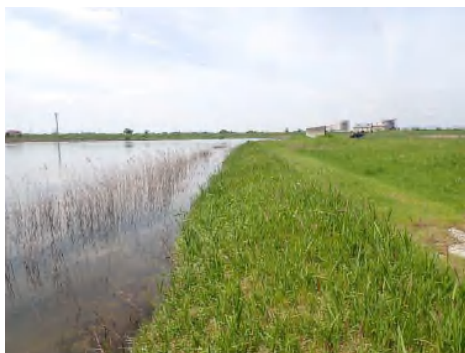
① 北西方向より

点検年月日	2024年4月25日(木)	天候	晴	対象貝塚	第3貝塚
点検結果	芝の活着状況は良好である。			波による洗堀が見られる。新たな覆土表面のクラックや覆土法面のガリ浸食は確認されなかった。

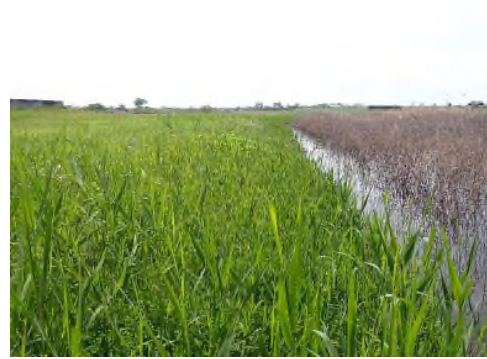
① 北方向より

点検年月日	2024 年 4 月 25 日 (木)	天候	晴	対象貝塚	第 4,5 貝塚
点検結果	芝の活着状況は良好である。			覆土表面のクラックや覆土法面のガリ浸食は確認されなかった。

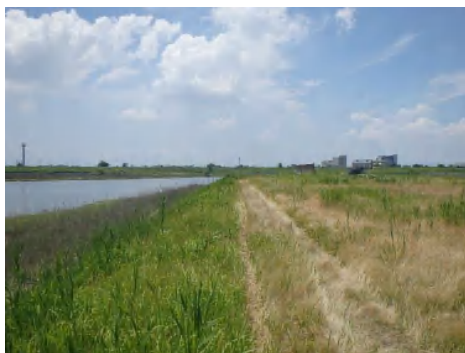
① 北西方向より

点検年月日	2024年6月12日(水)	天候	晴	対象貝塚	第3貝塚
点検結果	芝の活着状況は良好である。			波による洗堀が見られる。新たな覆土表面のクラックや覆土法面のガリ浸食は確認されなかった。

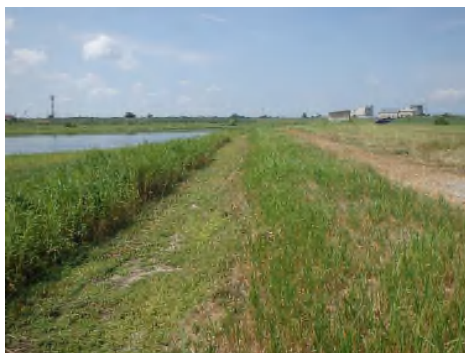
① 北西方向より

点検年月日	2024年8月16日(金)	天候	晴	対象貝塚	第3貝塚
点検結果	芝の活着状況は良好である。			波による洗堀が見られる。新たな覆土表面のクラックや覆土法面のガリ浸食は確認されなかった。

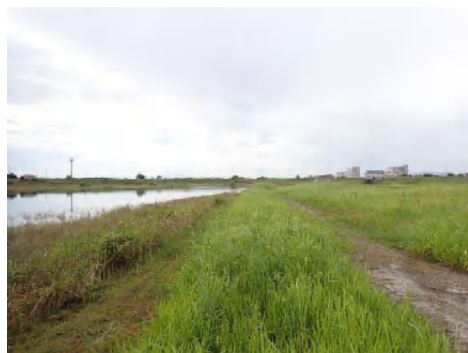
① 北西方向より

点検年月日	2024年10月15日(火)	天候	晴	対象貝塚	第3貝塚
点検結果	芝の活着状況は良好である。			波による洗堀が見られる。新たな覆土表面のクラックや覆土法面のガリ浸食は確認されなかった。

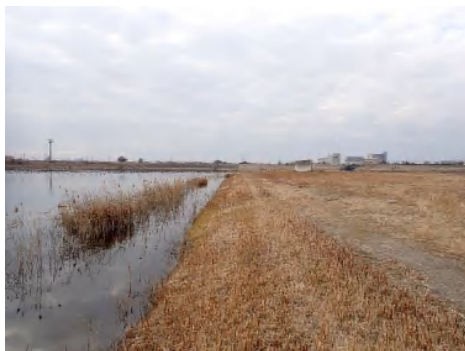
① 北西方向より

点検年月日	2024年12月25日(水)	天候	晴	対象貝塚	第3貝塚
点検結果	芝の活着状況は良好である。			波による洗堀が見られる。新たな覆土表面のクラックや覆土法面のガリ浸食は確認されなかった。

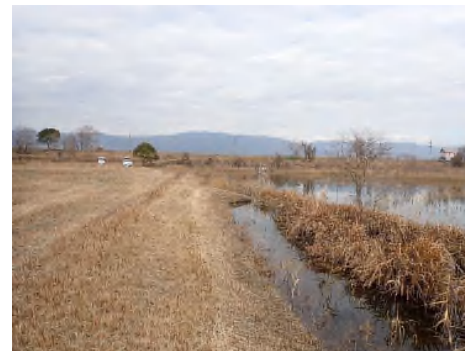
② 南東方向より

点検年月日	2024 年 12 月 25 日 (水)	天候	晴	対象貝塚	第 4,5 貝塚
点検結果	芝の活着状況は良好である。			覆土表面のクラックや覆土法面のガリ浸食は確認されなかった。

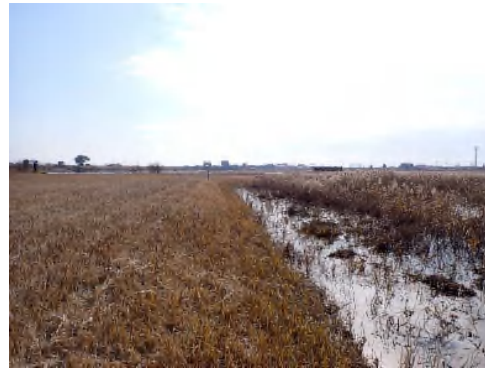
① 北方向より

点検年月日	2024年12月25日(水)	天候	晴	対象貝塚	第6貝塚
点検結果	芝の活着状況は良好である。			覆土表面のクラックや覆土法面のガリ浸食は確認されなかった。

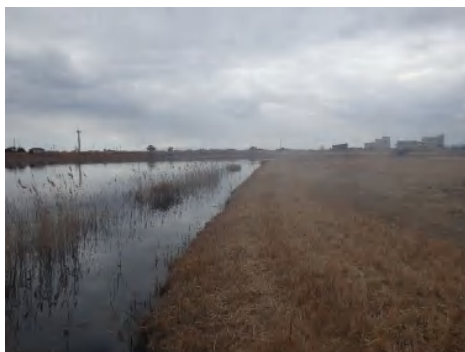
① 北西方向より

点検年月日	2025 年 2 月 10 日 (月)	天候	晴	対象貝塚	第 4,5 貝塚
点検結果	芝の活着状況は良好である。			覆土表面のクラックや覆土法面のガリ浸食は確認されなかった。

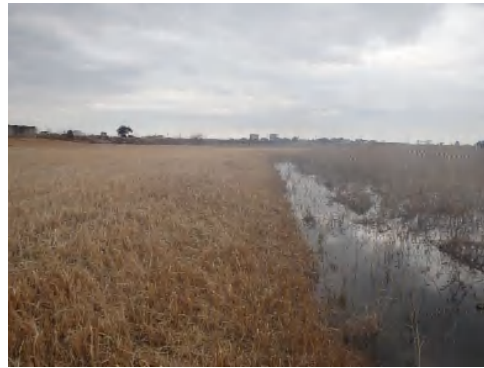
① 北方向より

点検年月日	2025年2月10日(月)	天候	晴	対象貝塚	第6貝塚
点検結果	芝の活着状況は良好である。			覆土表面のクラックや覆土法面のガリ浸食は確認されなかった。
